ALLEGATO 1- SCHEDA SALA AFFRESCHI

AVVISO PUBBLICO PER LA RICERCA DI SPONSORIZZAZIONE TECNICA PER INTERVENTO DI RESTAURO SU BENI CULTURALI SALA AFFRESCHI (PAN 2-04) SITA IN PALAZZO DEL PEGASO - SEDE DEL CRT – VIA CAVOUR 2 FIRENZE-

3 SALA AFFRESCHI (PAN 2-04)

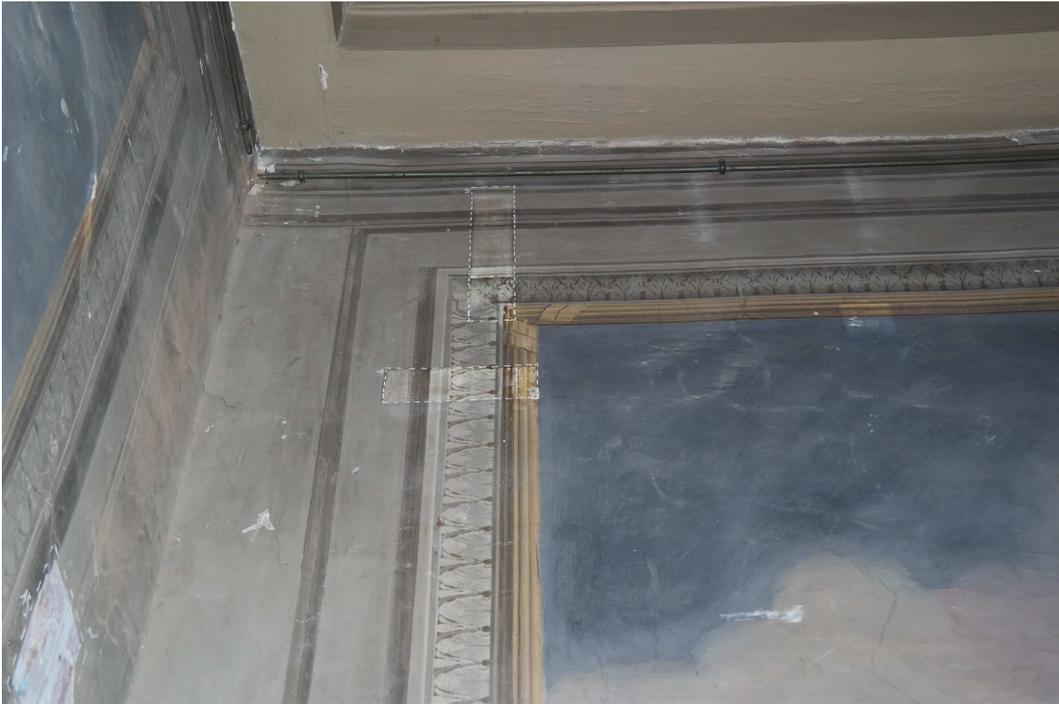
Foto 1- Parete di ingresso A- Dettaglio di prove di pulitura eseguite

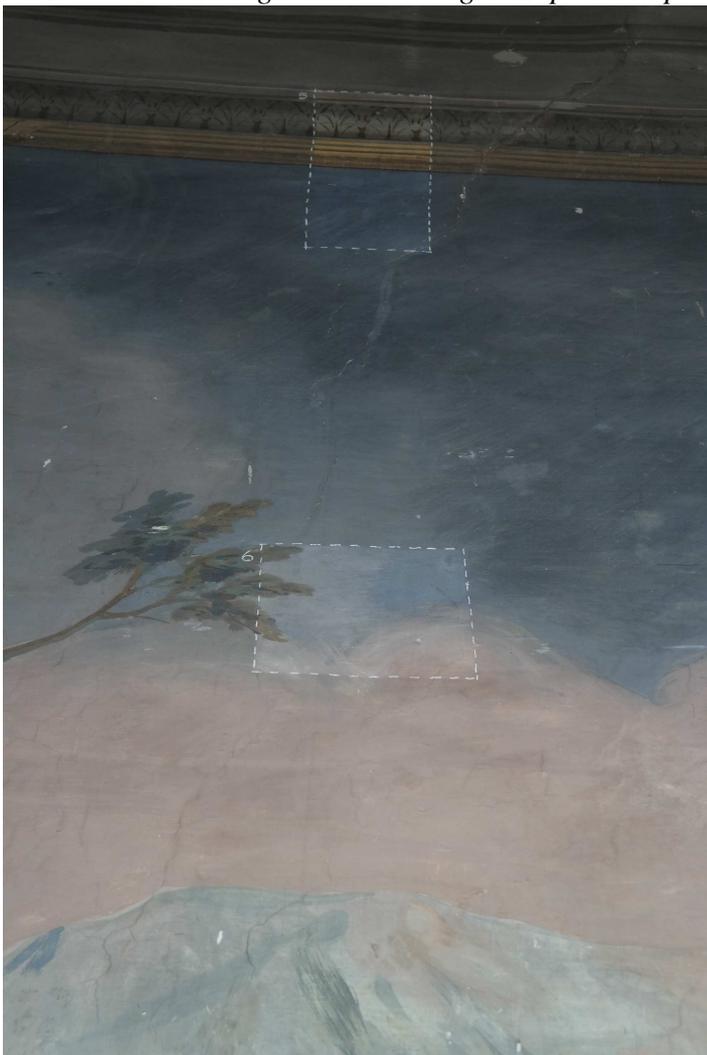
Foto 2- Parete di ingresso A- Dettaglio di prove di pulitura eseguite

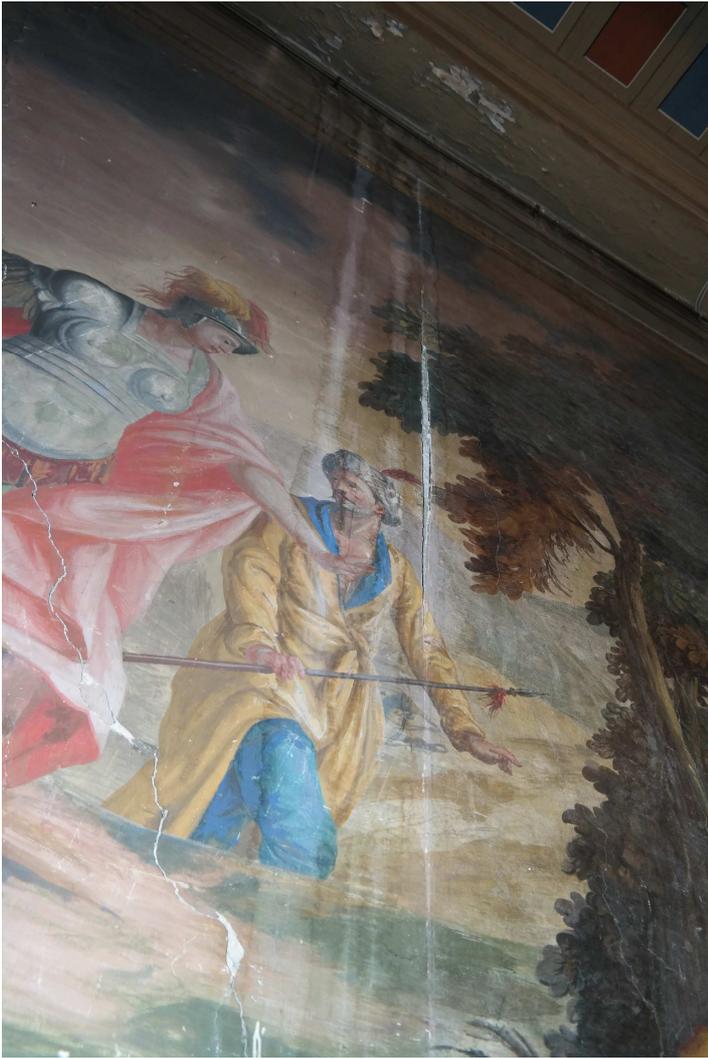
I pannelli sulla parete A di ingresso, di larghezza 1,50/1,10 e 1,45 mt., su cui sono stati riposizionati i decori precedentemente staccati dalla parete stessa, fissati con ganci, risultano imbarcati in più punti e quindi sollevati rispetto alla parete. La superficie pittorica risulta rimaneggiata in più punti e si rileva un film lucido al di sopra della pellicola pittorica. Si ipotizza, per effettuare lo strappo, l'utilizzo del paraloid, probabilmente non completamente rimosso a causa della fragilità della pellicola pittorica.

Foto 3- Parete di ingresso A- Dettaglio di primo pannello in vetroresina

Gli ancoraggi dei pannelli della parete A di ingresso dovranno essere verificati ed eventualmente ripristinati o sostituiti, se necessario.

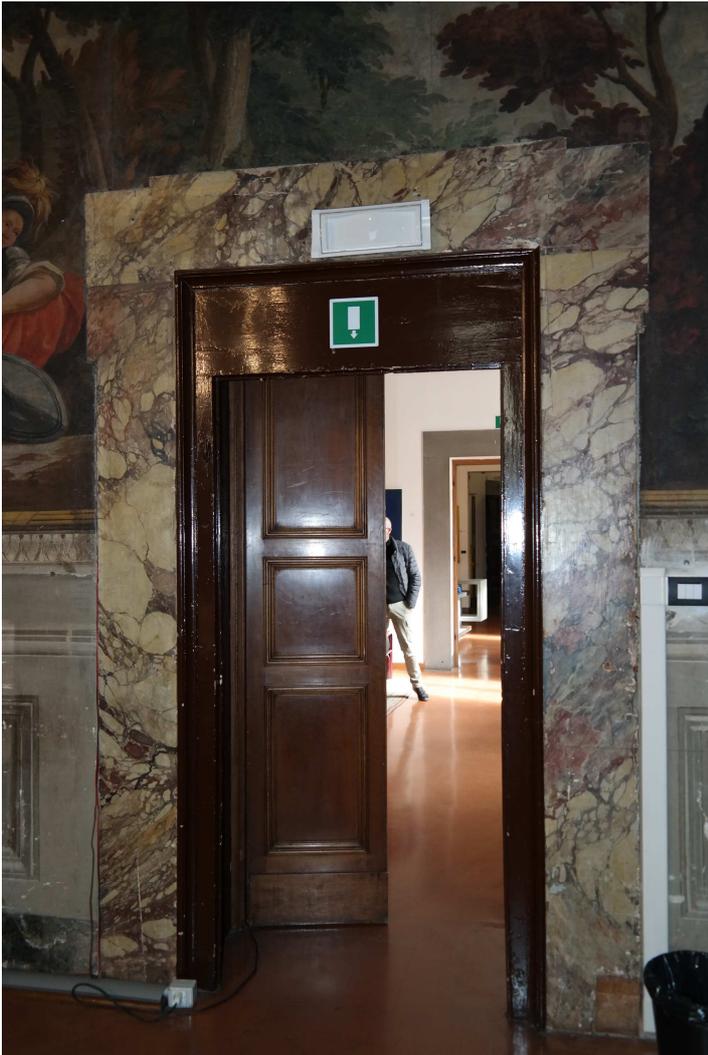
Foto 4- Parete di ingresso A- Porta di ingresso con cornice in finto marmo su legno

Gli interventi di conservazione previsti sulle porte in legno, comprese le imbotti, sono: sverniciatura della superficie per la rimozione di vecchie vernici, trattamento protettivo, verniciatura con colori ad acqua secondo indicazioni della D.L., revisione delle ferrature e dei sistemi di apertura.

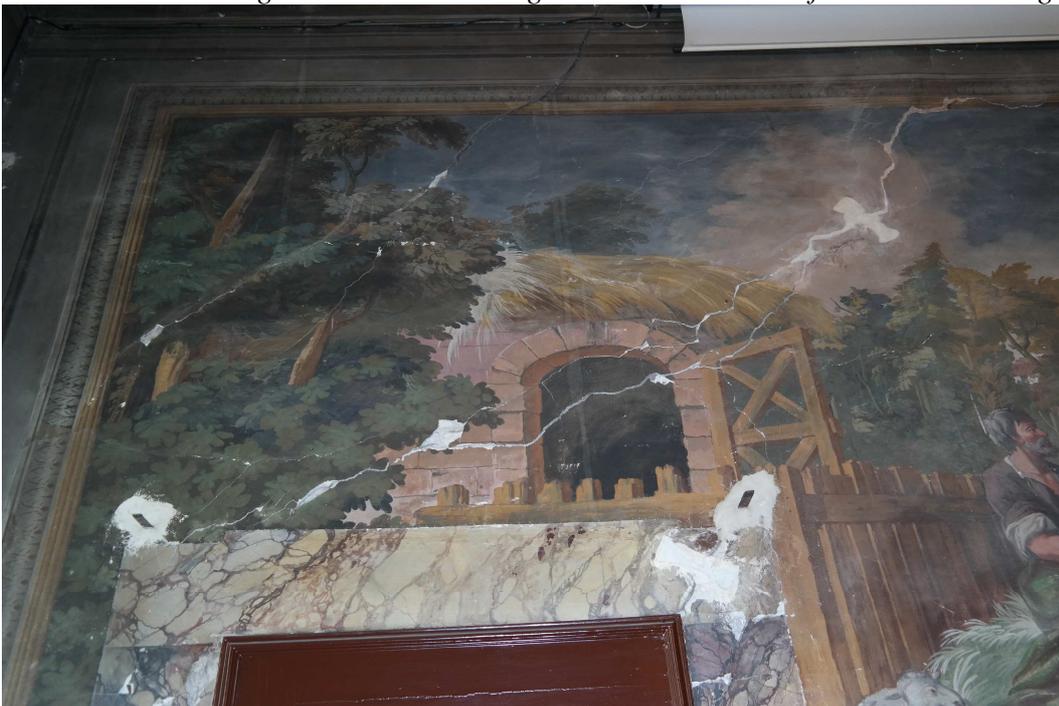
Foto 5- Parete B- Fessurazioni ad arco e cornice in finto marmo su intonaco

criticità dei movimenti delle lesioni induce a pensare che non vi sia una progressione dovuta a dissesti in fase evolutiva. In generale il quadro fessurativo, di origine in epoche precedenti, ha acquistato una propria stabilità con movimenti di apertura e chiusura relativa che si attuano secondo un ciclo stagionale. La questione è più complessa per quanto riguarda la parete D di confine con la sala PAN2.13 il cui quadro fessurativo risulta ampio ed esteso evidenziando chiaramente un comportamento ad arco della parete per la parte superiore e di distacco (lesioni orizzontali) per la parte bassa. Inoltre la parete è particolarmente snella (rapporto altezza/spessore).

- rimozione di elementi ritenuti inidonei a seguito di confronto con il Settore competente del CRT (perni, grappe, chiodi, tasselli);
- consolidamento di lesioni profonde presenti sulle pareti decorate mediante utilizzo di iniezioni di miscele adesive con proprietà idrauliche a basso contenuto salino additivate con idonee resine che ne garantiscano l'elasticità, previa messa in sicurezza delle porzioni limitrofe alle lesioni, pulitura delle cavità con aspirazione, umidificazione delle cavità; sulle lesioni di maggior rilievo, in particolare sulla parete D, si dovrà prevedere a cavallo delle lesioni stesse, l'applicazione di elementi in fibre composite di idoneo materiale e in numero idoneo;

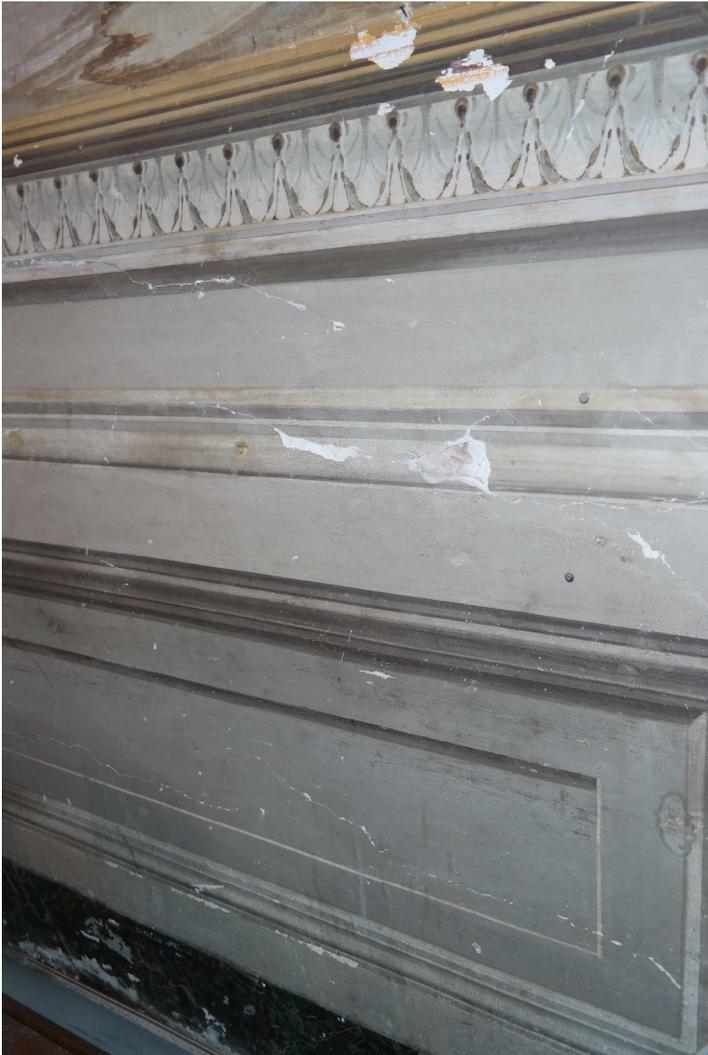
Foto 6- Parete B-Basamento e zoccolino in finto marmo

- per lo zoccolino e le cornici in finto marmo delle porte: finitura delle superfici decorate a finto marmo, dopo gli eventuali interventi di preconsolidamento, pulitura, consolidamento, stuccatura e integrazione di decori a finto marmo con materiali reversibili e compatibili con quelli originali (eventuale applicazione finale di più strati di cere e successiva lucidatura).

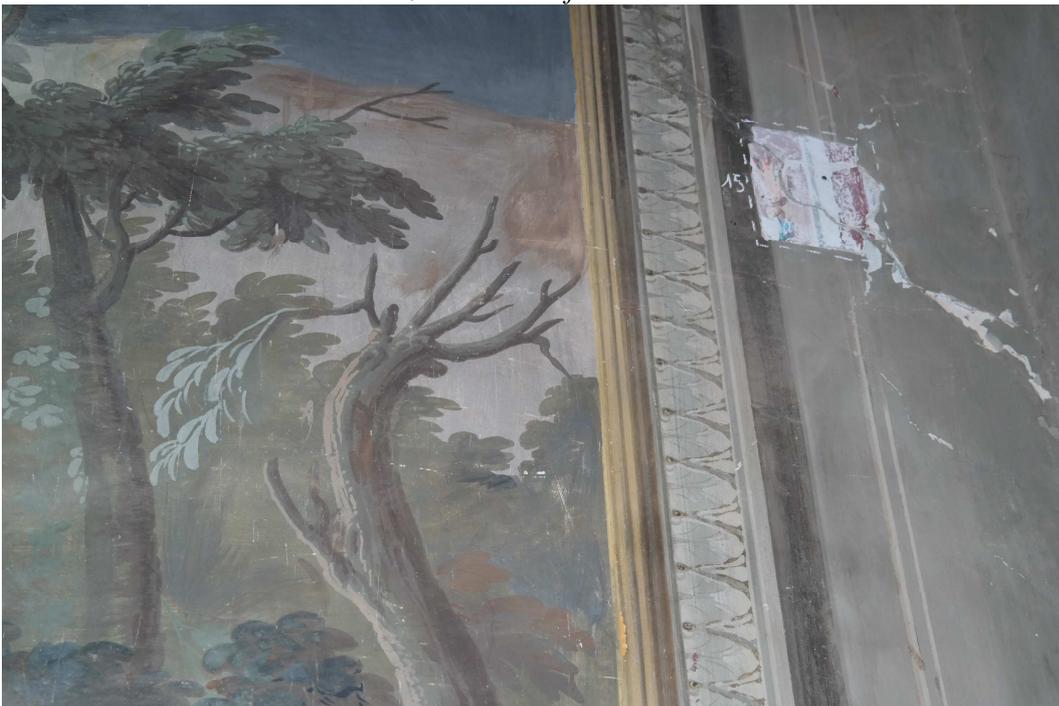
Foto 7- Parete B- Dettaglio di saggio di scopri tura eseguito

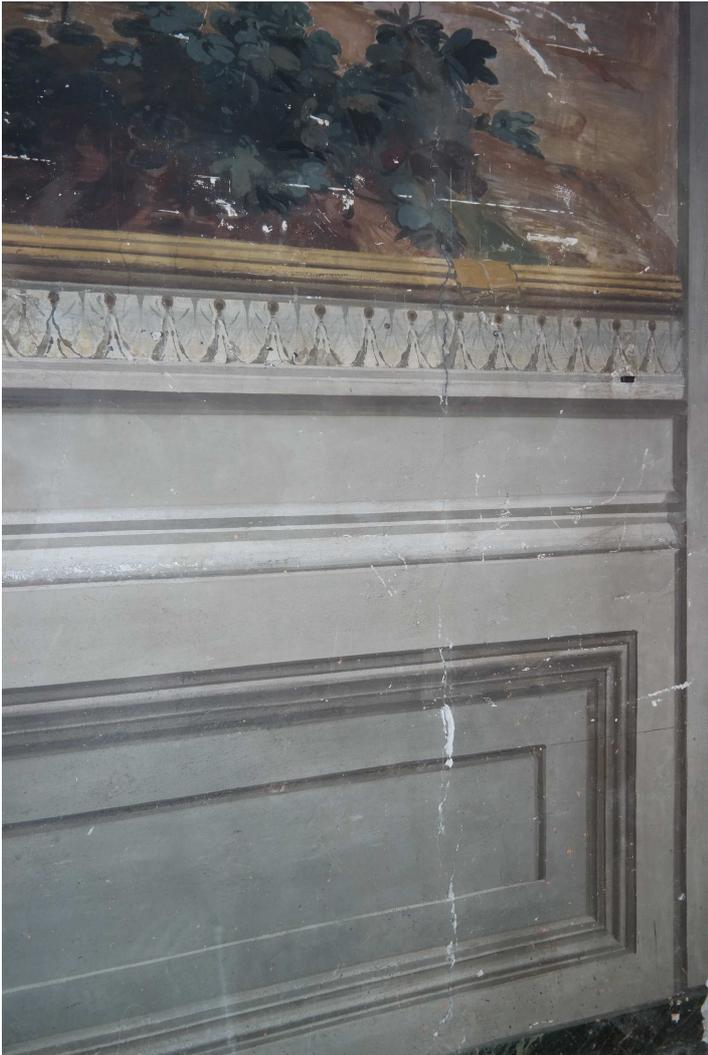
Foto 8- Parete C- Basamento e presenza di ganci

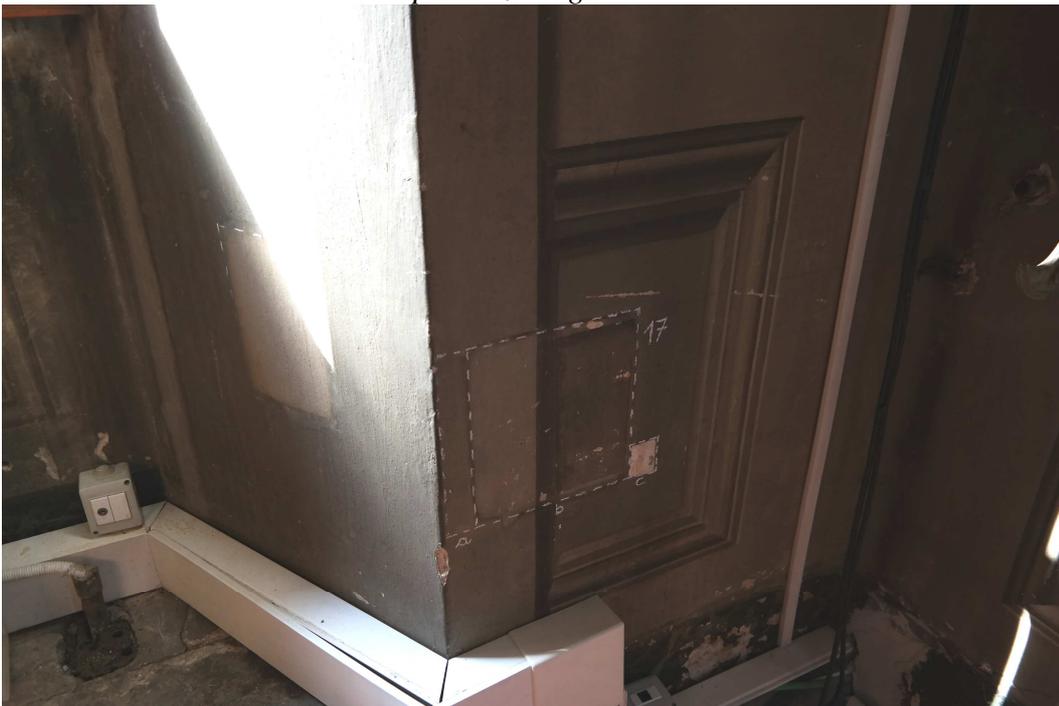
Foto 9- Parete C- Imbotte finestra e saggio di scopritura eseguito

Per le superfici monocrome delle imbotti delle finestre si prevede la coloritura con più mani di velature a base di latte di calce pigmentato sino ad ottenere un effetto di omogeneità garantendo la trasparenza della finitura e la conservazione degli strati sottostanti avendo cura di salvaguardare le eventuali decorazioni circostanti. Le tonalità di colore delle nuove velature saranno conformi a quanto emerso dai saggi stratigrafici in accordo con la D.L.

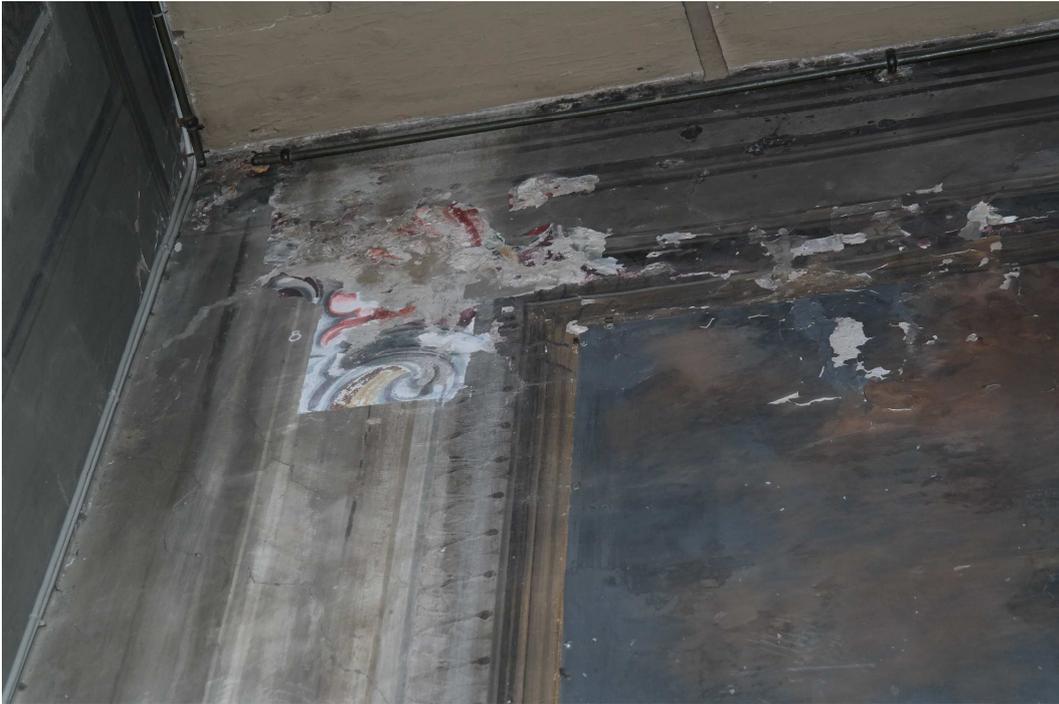
Foto 10- Parete D- Dettaglio di saggio stratigrafico eseguito

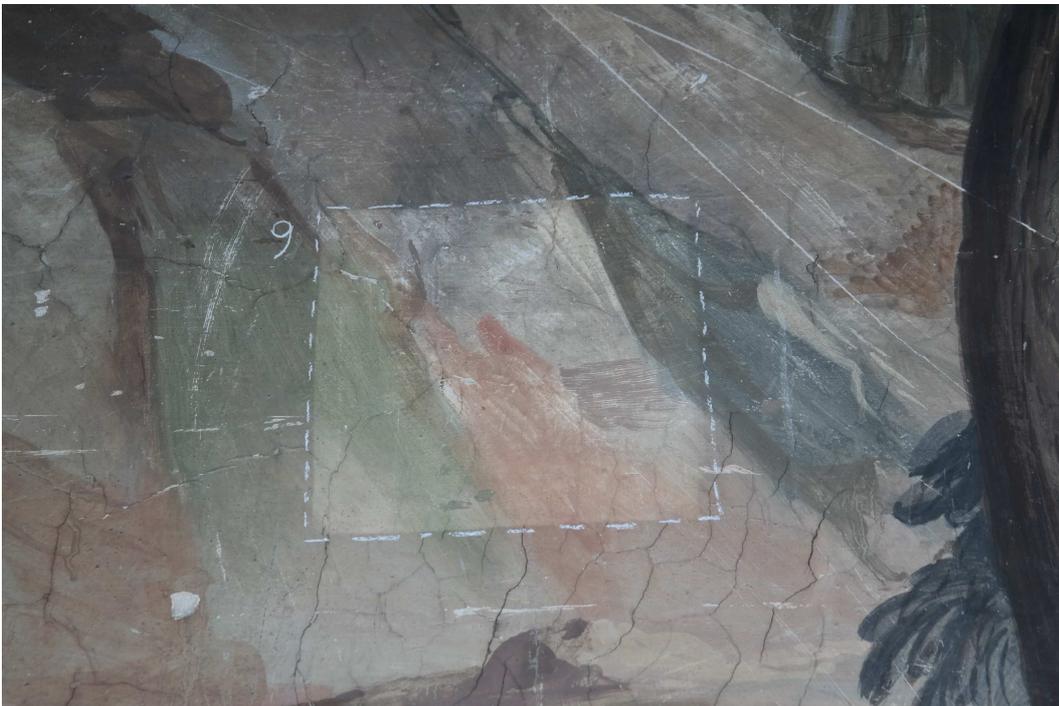
Foto 11- Parete D- Dettaglio di prove di pulitura eseguite

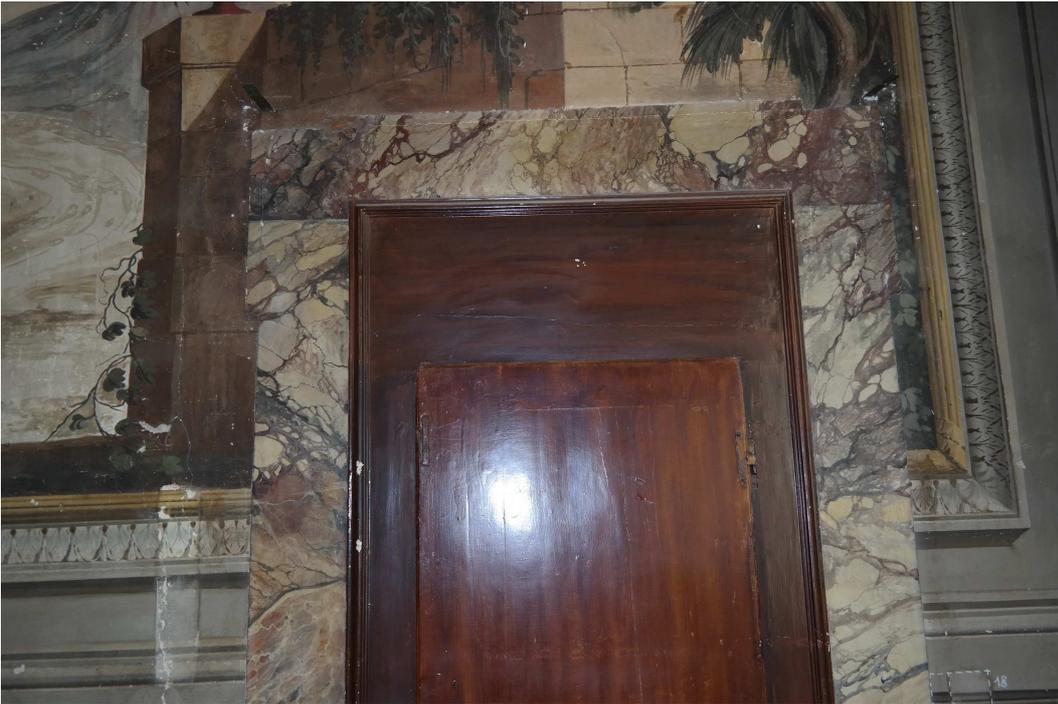
Foto 12- Parete D- Cornice in finto marmo su intonaco

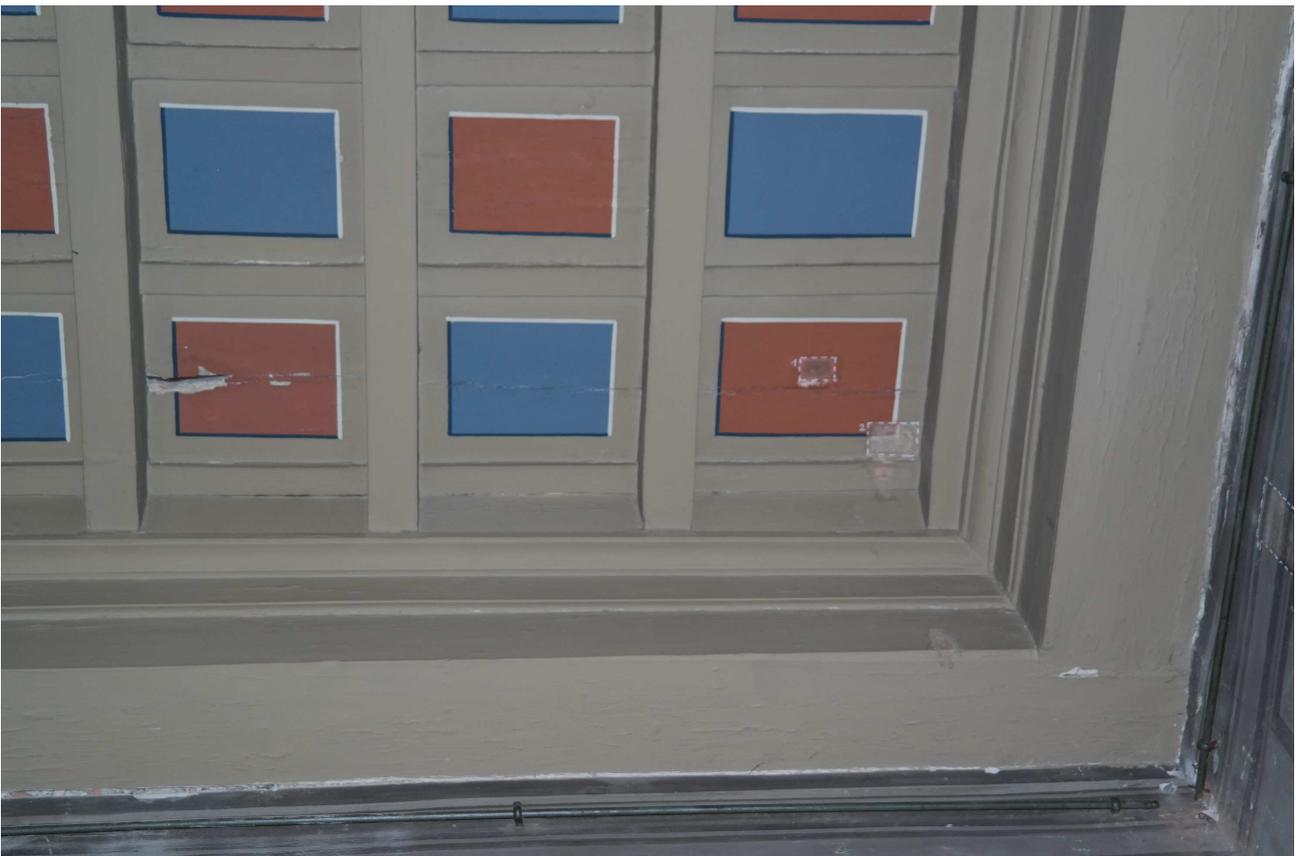
Sul soffitto, ridipinto più volte come è emerso dai saggi stratigrafici eseguiti, vi sono macchie dovute ad infiltrazioni di acqua, lacune di pittura e fessurazioni. Le precedenti ridipinture, monocrome, non sono tali da giustificare l'eventuale asportazione della attuale redazione.

Foto 13- Soffitto- Dettaglio di saggi di scopri tura eseguiti- Angolo pareti D e A

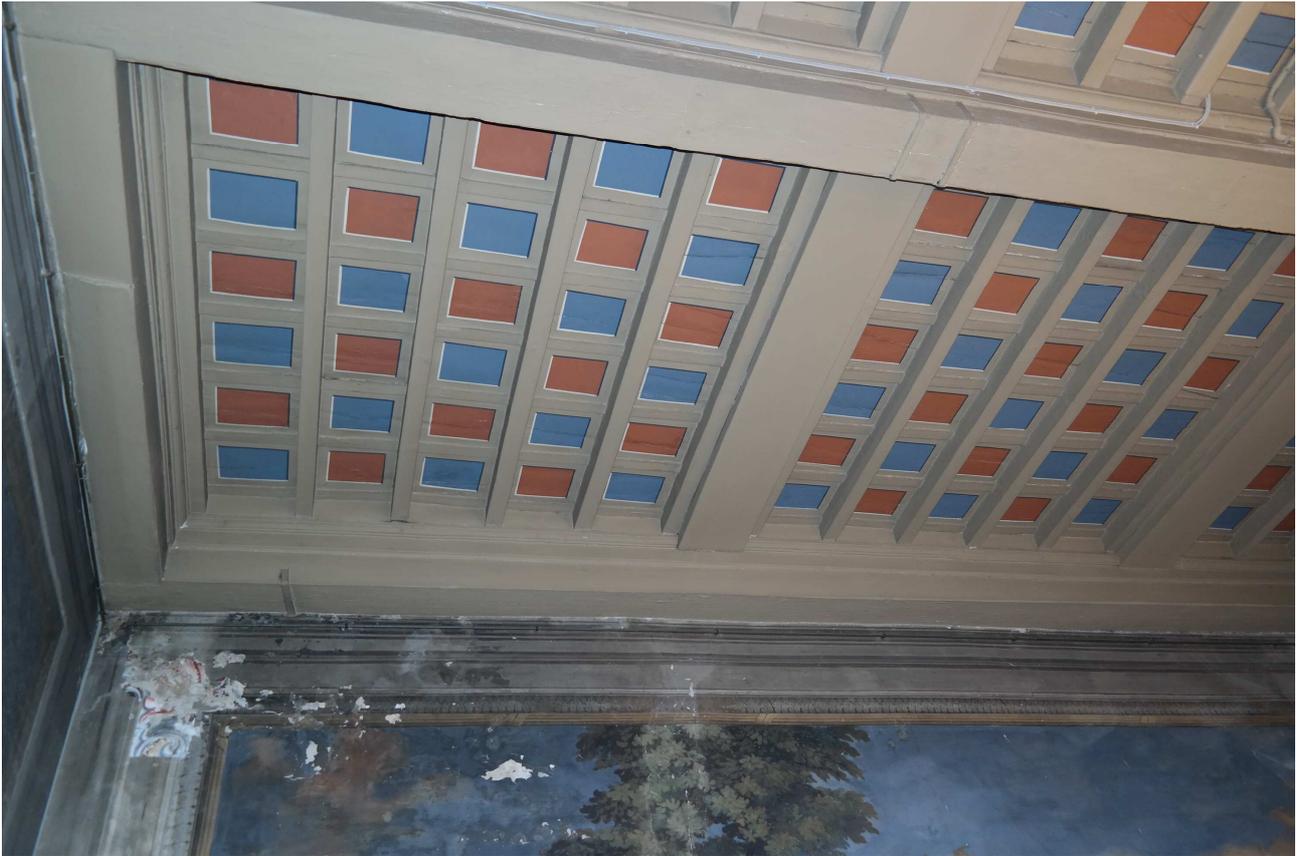
Foto 14- Soffitto- Parete B

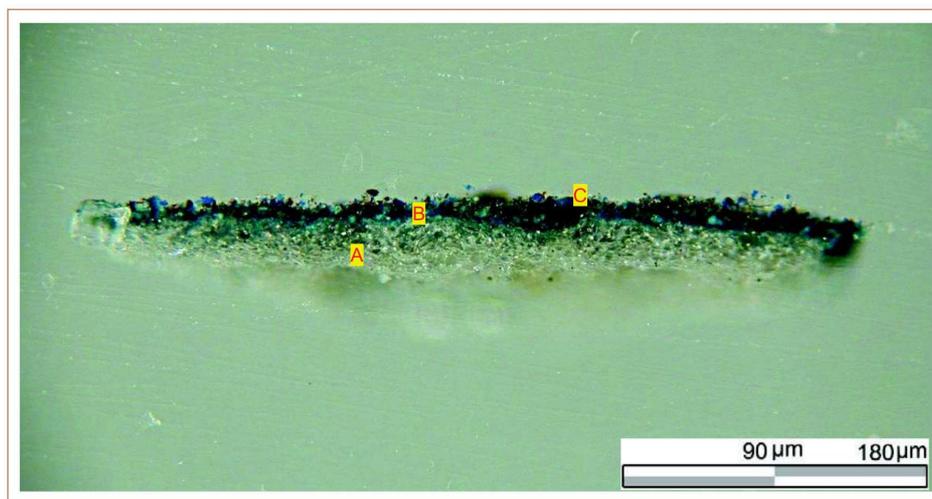
CAMPIONE C7 Analisi microstratigrafica

Anche l'utilizzo di particolari pigmenti, individuato mediante esecuzione di analisi microstratigrafica su campione, è riconducibile a interventi successivi alla originaria redazione del ciclo pittorico. A titolo esemplificativo, nel campione C7 prelevato sulla parete B dal manto della figura di Clorinda è stata rilevata la presenza, al di sopra della preparazione in gesso, di una finitura pittorica blu con blu di Prussia (scoperto tra il 1704 e il 1707) e qualche fine particella rameica e di una ridipintura blu scura ottenuta con blu oltremare artificiale (pigmento sintetizzato poco prima del 1828 e quindi riconducibile ad un intervento di restauro eseguito probabilmente nella seconda metà del XIX secolo).

Campione C7. Fotomicrografia al MPOM in luce riflessa, sezione lucida trasversale N// - 240 x
