Palazzo Cerretani Due millenni di storia

Le fasi edilizie di Palazzo Cerretani dall'archeologia orizzontale e verticale

Maurizio Martinelli¹ - Donato Colli²

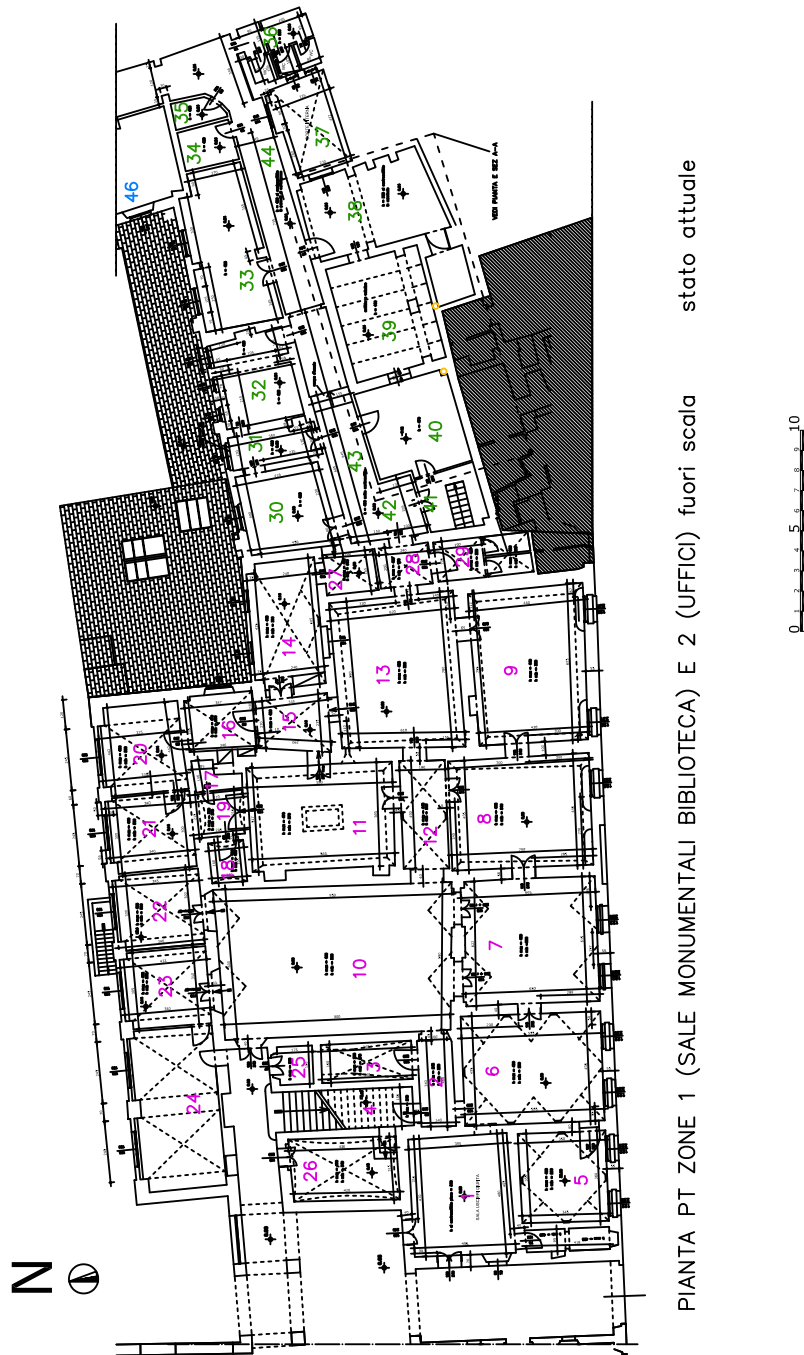
Figura 3: Pianta complessiva del piano terreno di Palazzo Cerretani prima dei lavori, con la numerazione delle sale

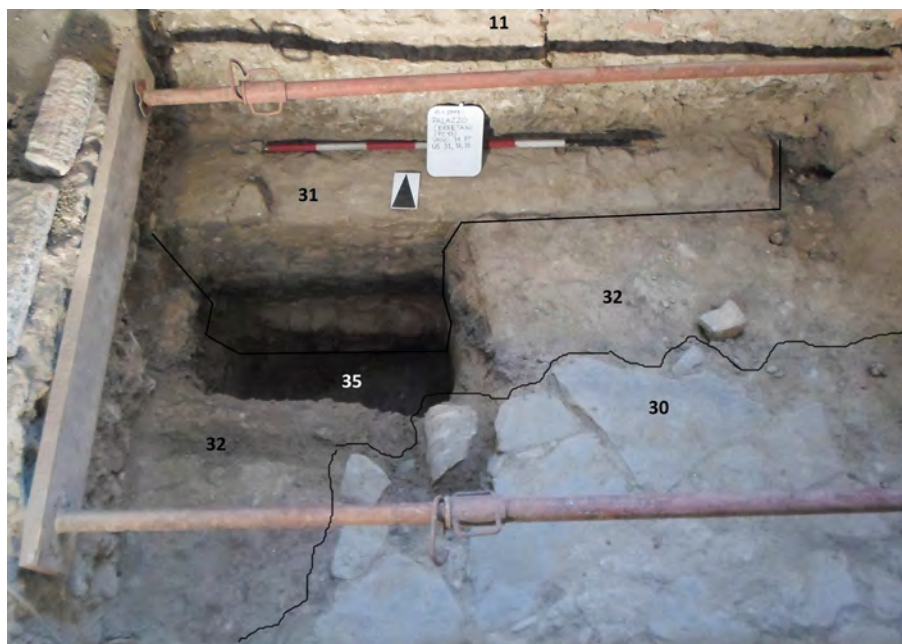
Figura 16: Muro est-ovest sotto PT 14 (USM 31)

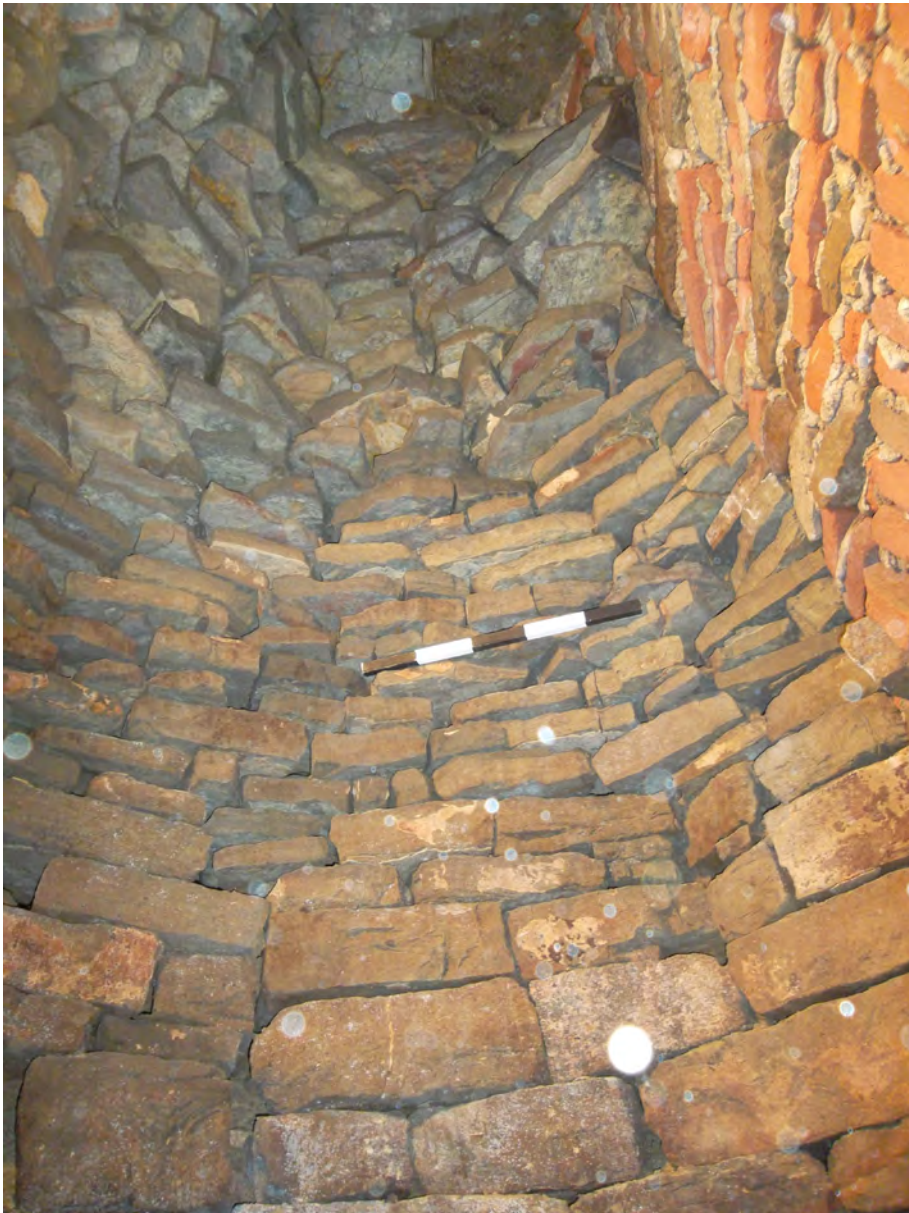
Figura 17: Costruzione sotterranea (USM 116) a falsa cupola a nord di INT 23

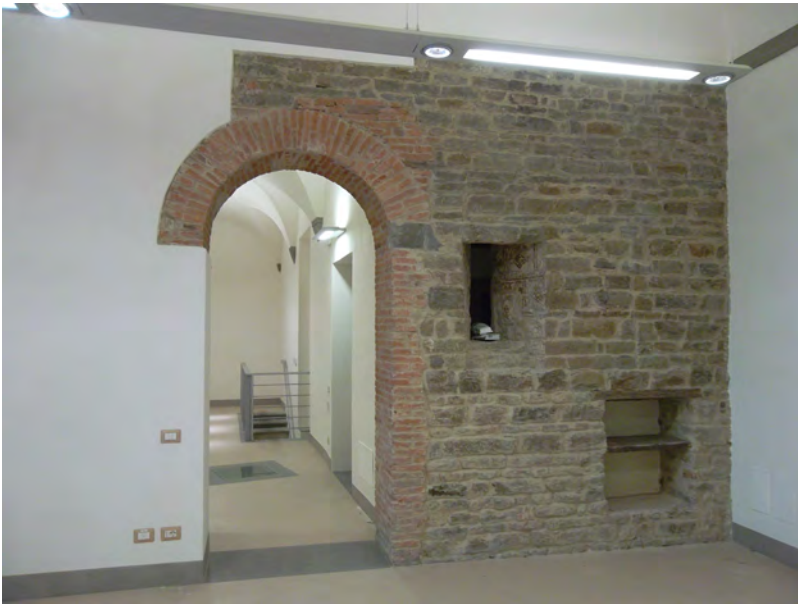
Figura 21: Versante orientale del vano PT 11 con la parete interna est della *turris*, ancora in luce all'interno della Biblioteca "Pietro Leopoldo"

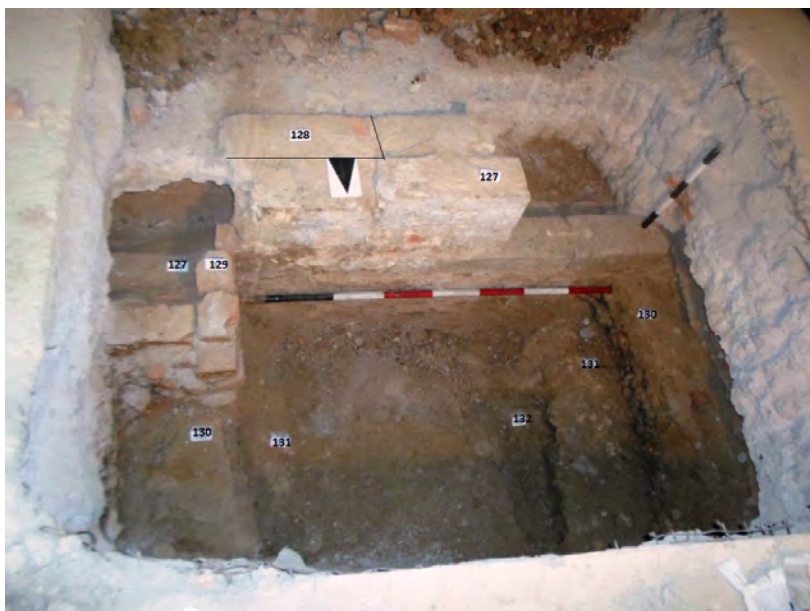
Figura 25: saggio in profondità nel quadrante nordoccidentale di PT 11 dove è stata individuata parte della facciata nord della *turris*, di cui resta un muro (USM 127) con andamento est-ovest, che conserva l'anta orientale di una porta di ingresso

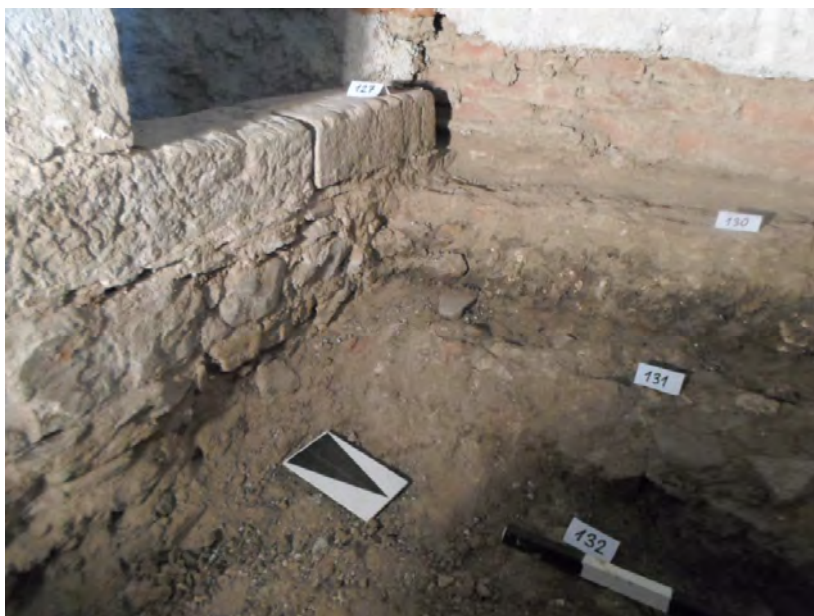
Figura 26: Particolare della facciata nord della *turris* e del muro (USM 127) con l'anta orientale di una porta di ingresso

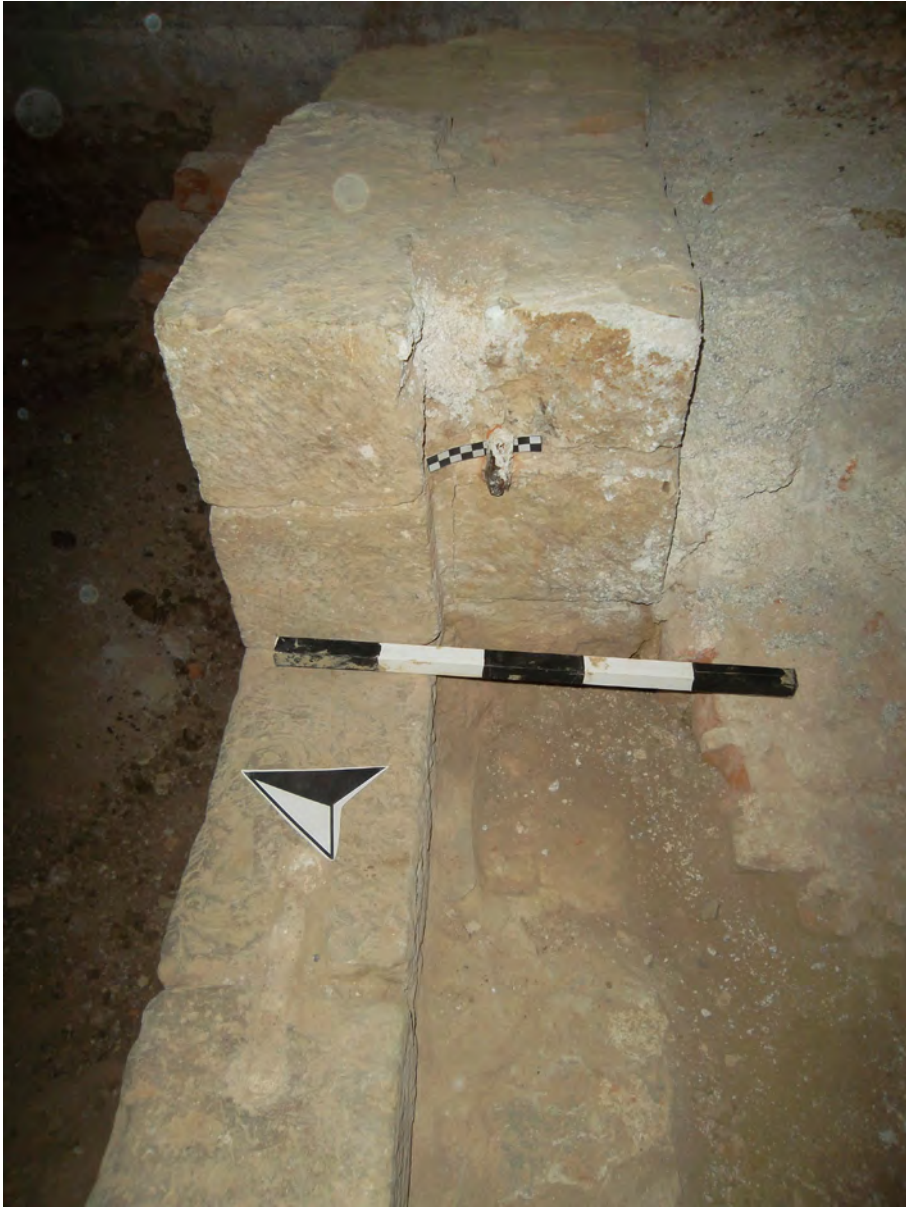
Figura 27: Particolare del sistema di chiusura e del cardine dell'anta orientale della porta di ingresso alla *turris*

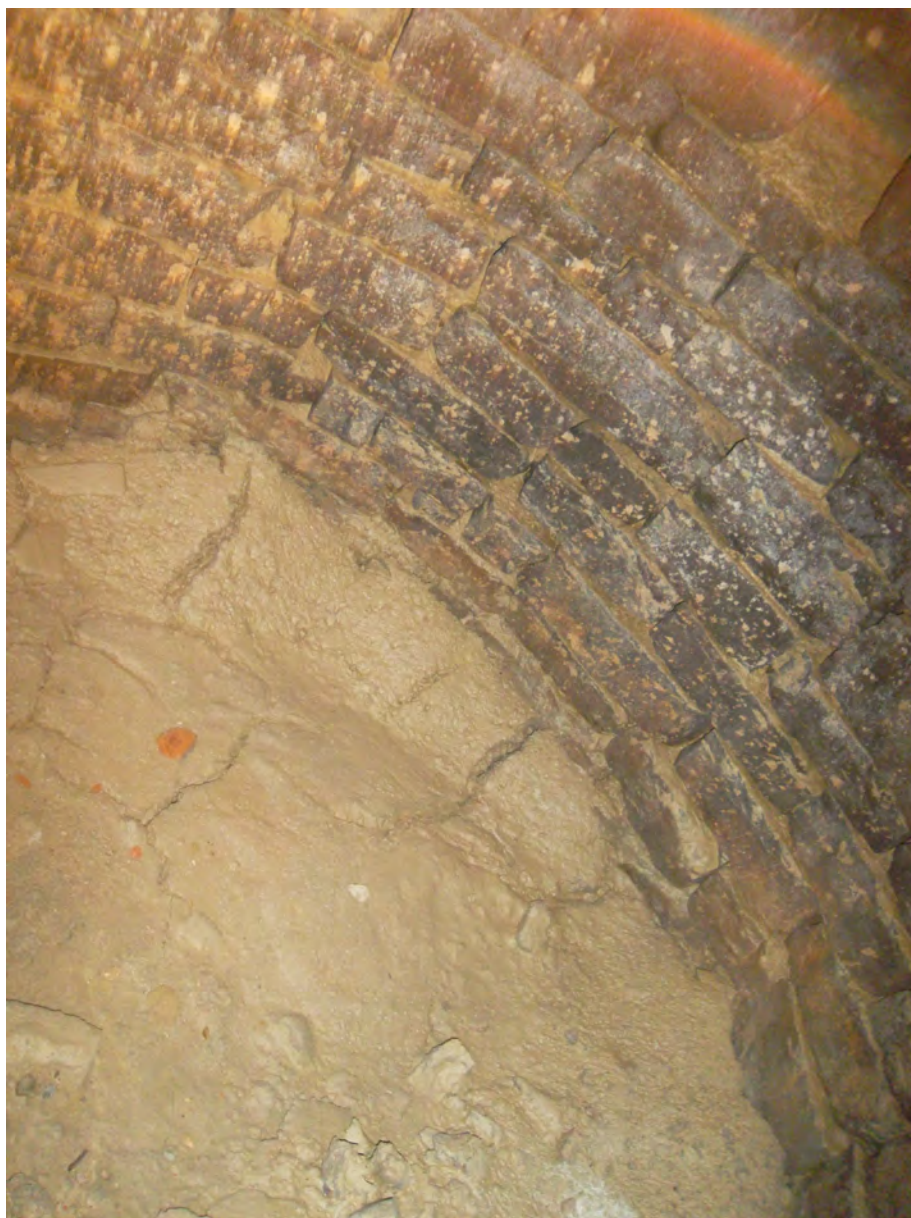
Figura 28: Interno della falsa cupola di INT 23 con la US 117

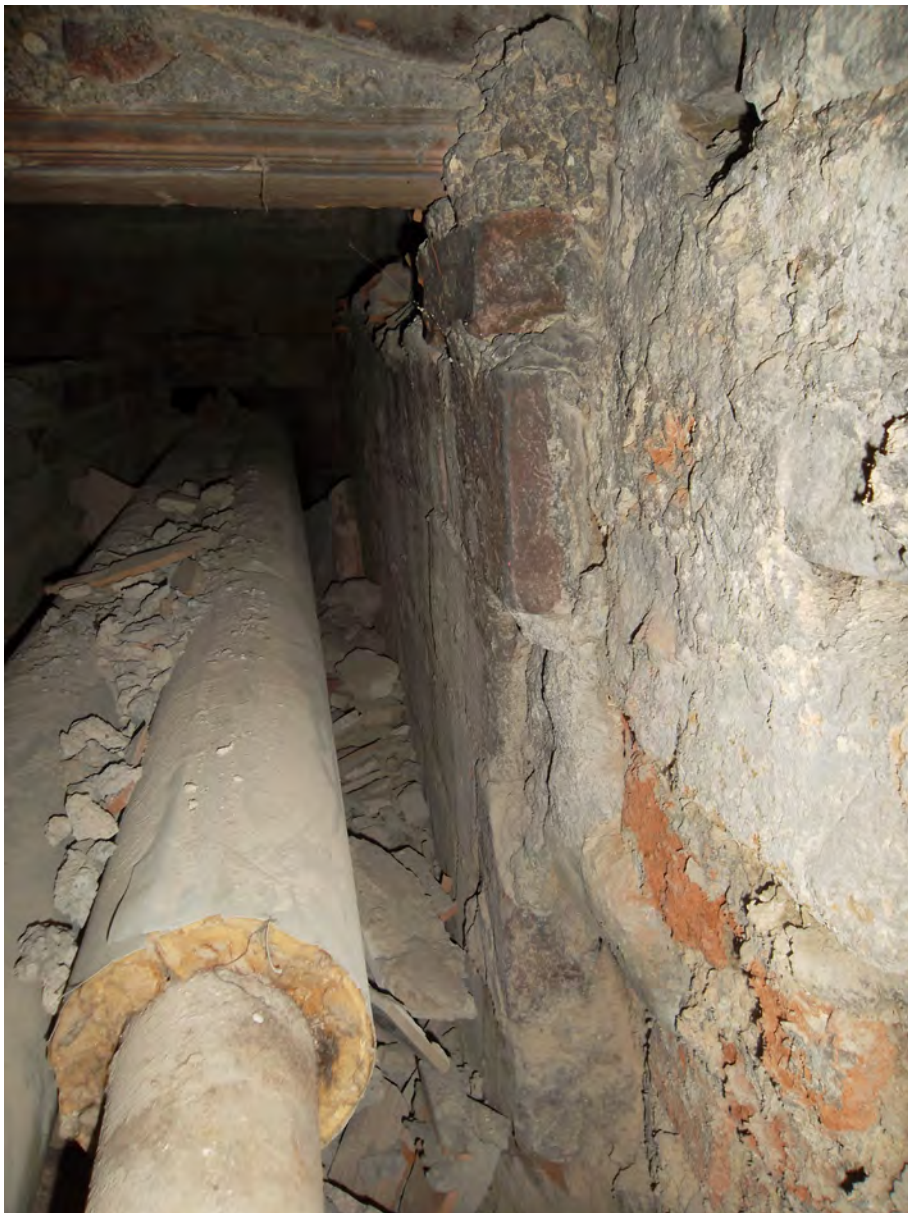
Figura 29: Testata settentrionale con tracce di sguancio della muraglia con andamento sud-nord sotto il muro tra PT 18 e PT 22, in pietre di consistente pezzatura, che delimitava a ovest il cortile settentrionale antistante la *turris* con funzioni di antiporta, e di cui lo sguancio indica la collocazione del portale esterno

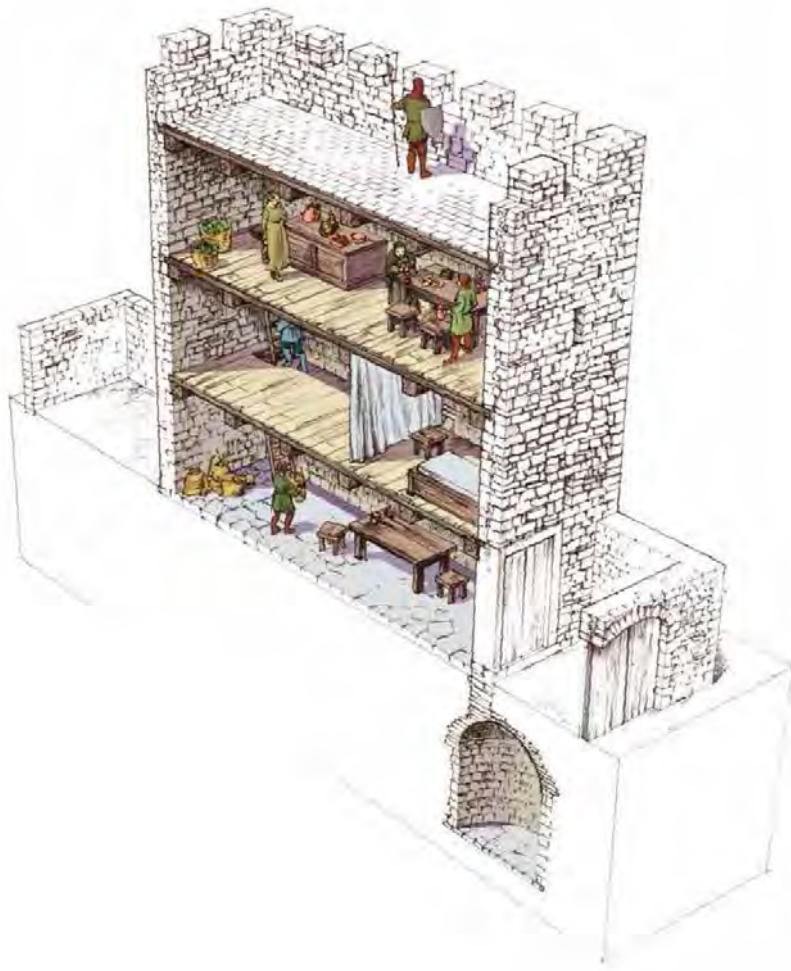
Figura 34: Ricostruzione della sezione della *turrus* (Simone Boni per Inklink)

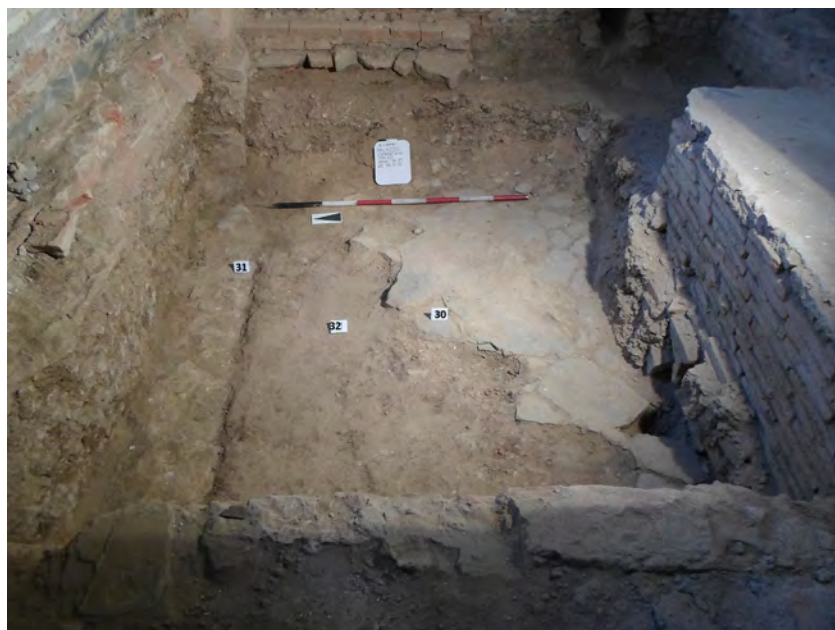
Figura 36: Lastricato pavimentale (US 30)
posto in opera ad est della *turris* nella stanza PT 14

a pezzatura irregolare, con lastre spesse ed ampie. Questo lastricato (US 30) ha un piano di calpestio degradante verso est a m 45,96/45,89 s.l.m. (-113/120 cm sullo 0 di scavo), piano che copre lo strato di riempimento US 32 con alcuni frammenti di maiolica arcaica incluso un boccale tipo Uffici 23.3.1, suggerendo probabilmente il completamento della lastricatura nella prima metà del XIV secolo (figura 36). L'indagine dello spazio indisturbato sotto il vano PT 27 ha consentito di individuare in questa area superstiti dei tratti di tale lastricato, con superficie alla quota di m 46,03/46,05 s.l.m. (-106/104 cm sotto lo 0 di scavo); anche qui le lastre di pietra hanno uno spessore di 5/8 cm, e poggiano su uno strato di ciottoli e terra dello spessore minimo di 35 cm (US 32) poggiante sullo strato del preesistente piano di calpestio US 35 di fase precedente (figura 37). E' in questo momento che il muro USM 77 tra lo spazio sotto PT 27 e INT 24/25 viene accuratamente rasato alla quota massima di 46,02 s.l.m. (-107 cm sotto lo 0) e diffusamente a m 45,97 s.l.m. (-112 cm sullo 0 di scavo), mentre lo stesso muro, proseguendo nel vano INT 26, risulta rasato alla quota di m 46,09 s.l.m. (-100 cm sotto lo 0 di scavo), fino a giungere, nel versante est del vano INT 2/3, ad una rasatura a m 46,13 s.l.m. (-96 cm sullo 0 di scavo) (figura 38).

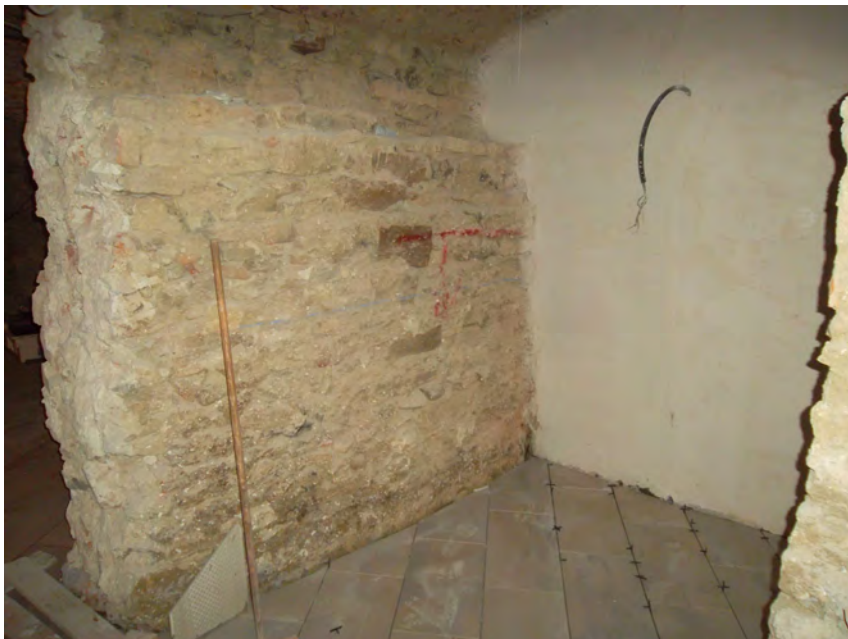
Figura 38: Muro USM 77 tra lo spazio sotto PT 27 e INT 24/25, accuratamente rasato al suolo in questa fase

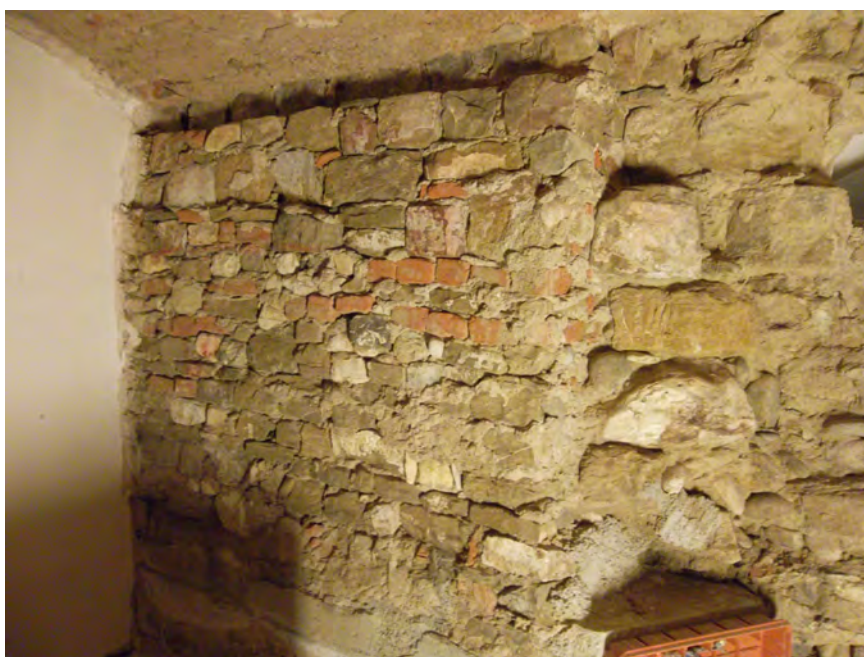
Figura 39: Nuova muratura parallela USM 78 eretta sotto PT 27

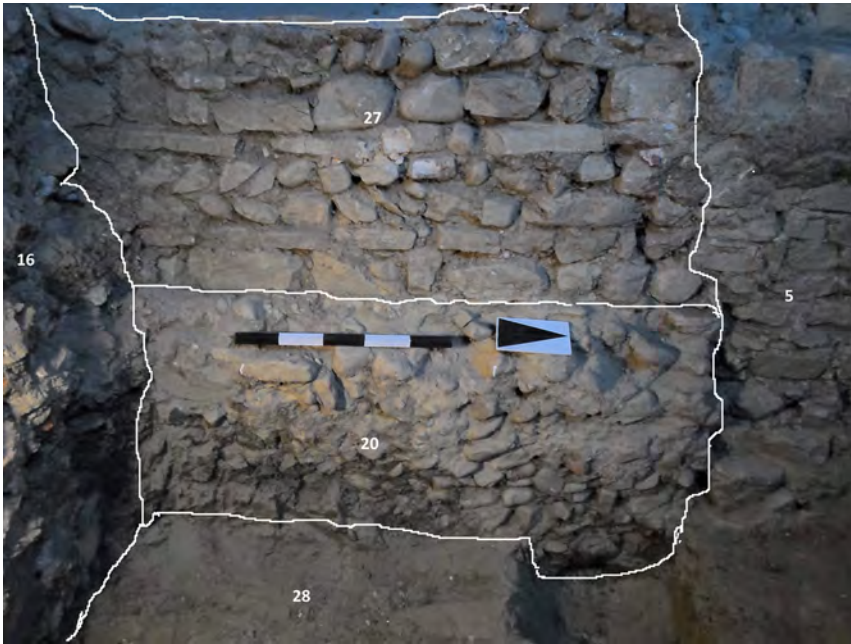
Figura 40: Fuori dalla *turris* verso nord est, nella stanza PT 16, viene posato sul versante ovest del vano odierno un muro in ciottoli e pietrame di pezzatura piccola a filari orizzontali alternati (USM 27)

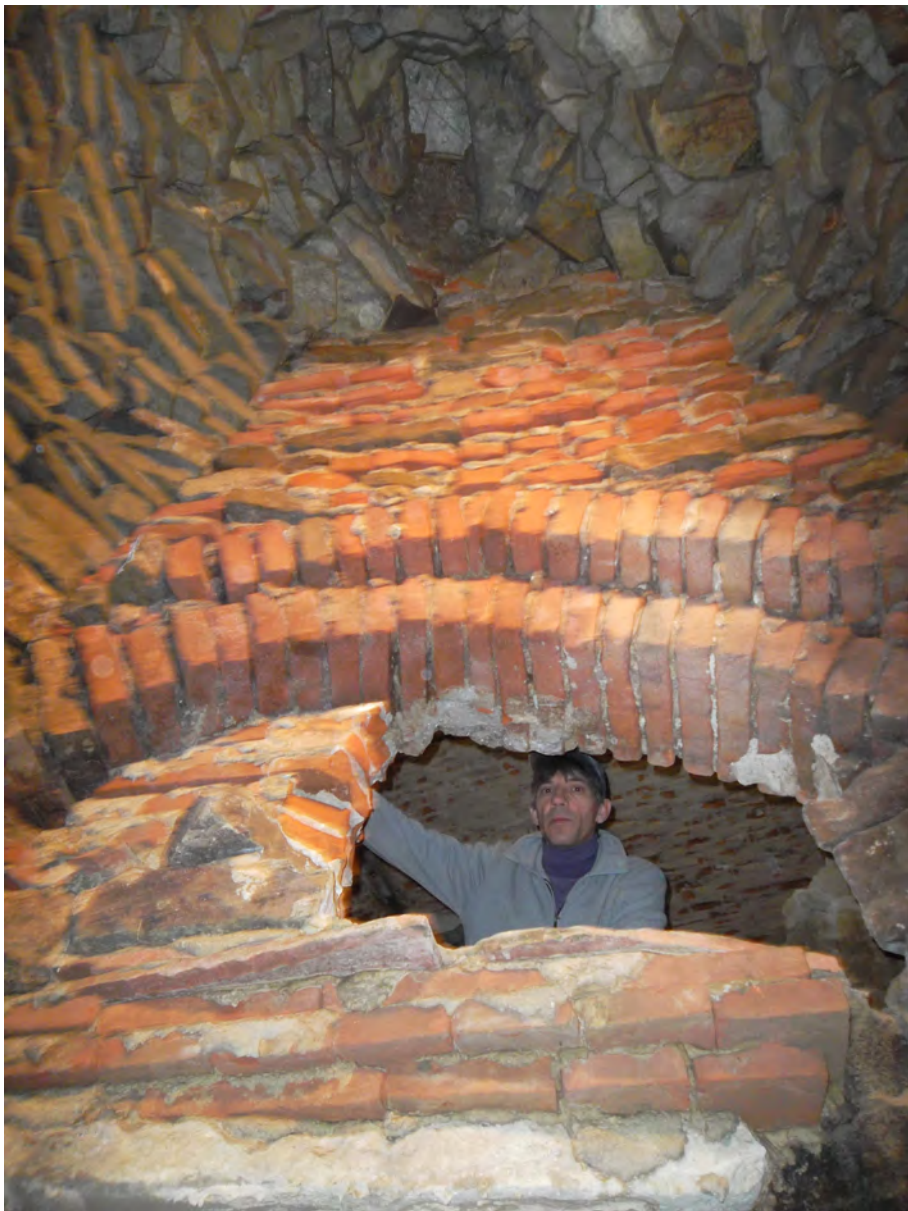
Figura 41: Tamponatura a mattoni sul fianco sud della struttura sotterranea a falsa volta, in corrispondenza della parete nord del vano INT 23, ovvero dello scantinato aperto in questa Fase 8 EST

E' dunque possibile che per la creazione di INT 23 si sia proceduto –viste le volte in mattoni a vela, costruite su centine- allo sterro dell'area corrispondente, nel corso del quale si sia rimosso il lastricato pavimentale interno alla *turris*, e si sia anche intaccato il paramento murario del vano coperto a falsa volta -vano ormai dimenticato in quanto sigillato nel sottosuolo- danneggiandone seriamente la parte meridionale: a questo punto si sarebbe provveduto a cercare di regolarizzare il danno, lasciando due assise originarie di pietre in basso ancora attestate sul diametro originario delle struttura (con una altezza di 30 cm dal fondo di essa), per poi appoggiare su queste –dal basso- una spessa incementata (alta circa 23 cm, sino a 53 cm dal fondo cisterna) a supporto di tre filari di mattoni (circa 12 cm di altezza, sino a 65 cm dal fondo cisterna); sui mattoni vennero imposte prima delle grandi pietre per piatto (altezza cm 15, sino a 80 cm dal fondo) e poi altre pietre leggermente sporgenti verso l'interno della cisterna (altezza 10 cm, sino a 90 cm dal fondo). Sulle pietre vennero quindi posate due assise di spessi mattoni (circa 16 cm, sino a 106 cm dal fondo) coperti da ampie lastre di terracotta, spesse 2 cm a formare una specie di piano alla quota di cm 108 sul fondo della cisterna. Da questa quota, sopra una tamponatura asimmetrica di mattoni venne impostato un primo arco prevalentemente allettato a oriente –impostato a est dalla quota di 134 cm sul fondo cisterna, ad ovest dalla quota di cm 142- formato di mattoni posti per taglio con uno spessore di 15 cm; la luce massima dell'arco arrivava inferiormente a 168 cm sul fondo della cisterna, e superiormente a 183 cm. Su quell'arco ne poggiava un secondo prevalentemente allettato a occidente, anch'esso di mattoni per taglio per uno spessore di 15 cm, la cui arcata superiormente giungeva sino a 198 cm sul fondo della cisterna, sorreggendo una parete ogivale di mattoni che si spinge sino a 262 cm dal fondo, dove sopravvivono le lastre ad aggetto originarie per 32 cm di altezza, sino alla chiusura della falsa cupola (figura 41).

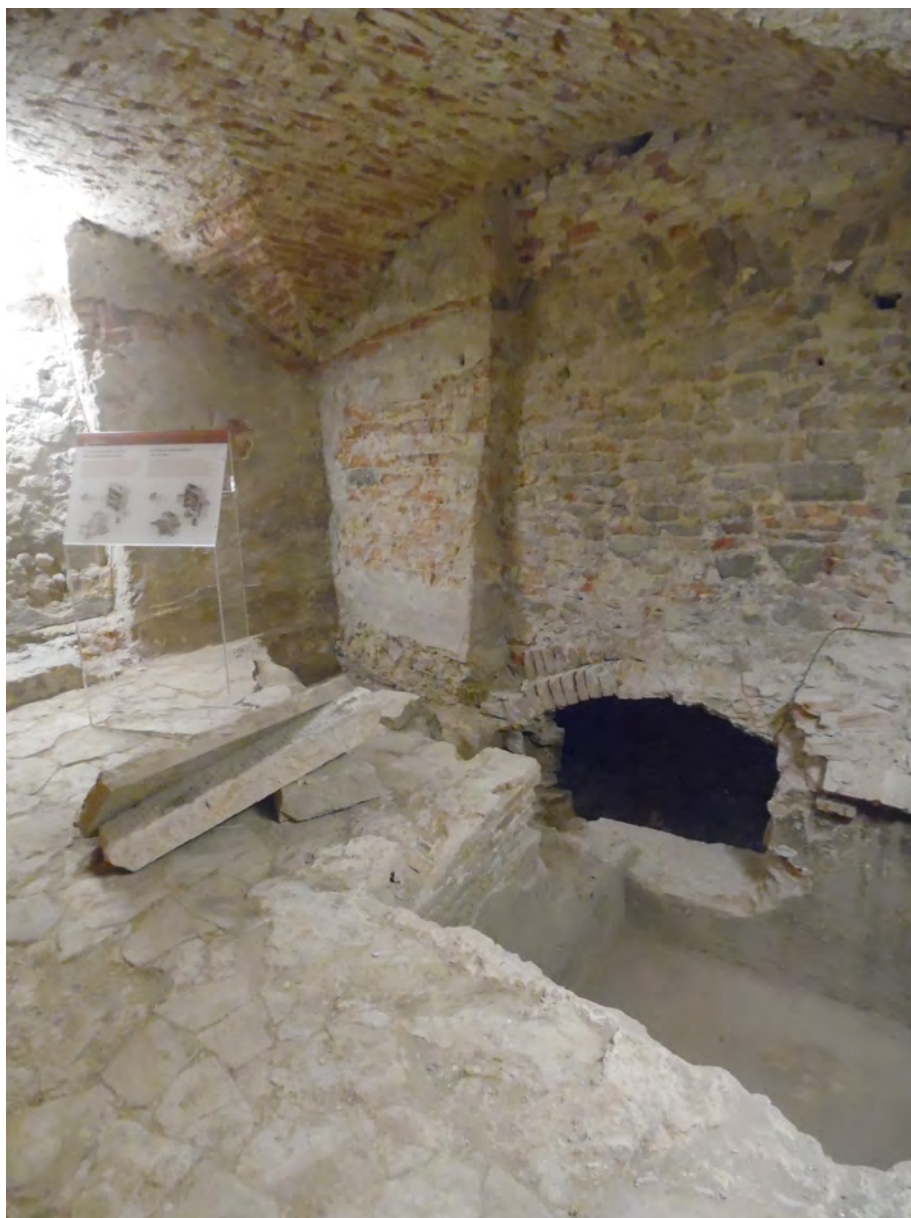
Figura 42: Lo scantinato INT 23 (USM 139 e 140) con pavimento lastricato

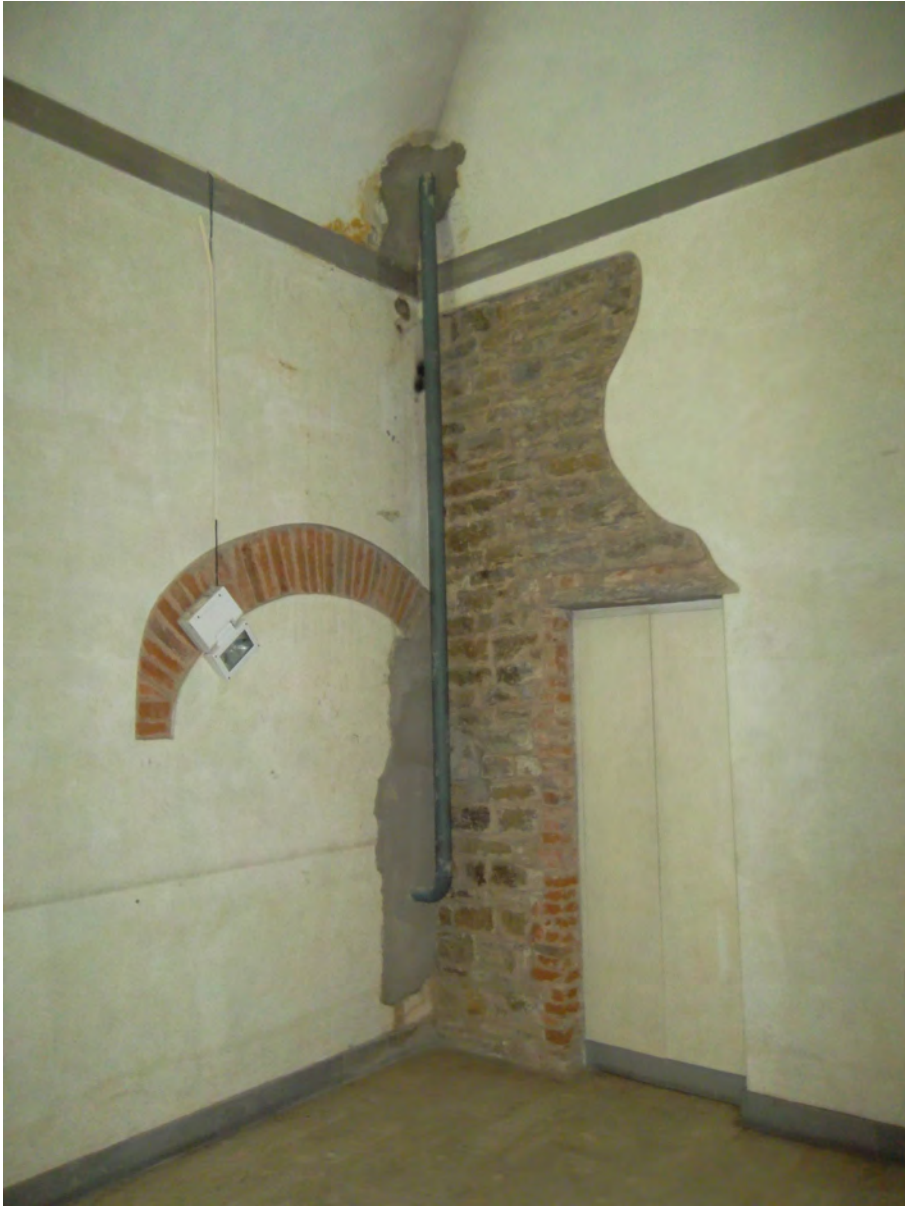
Figura 45: Arco di aspetto falcato in mattoni nella parete sud del vano PT 11, verso l'angolo occidentale

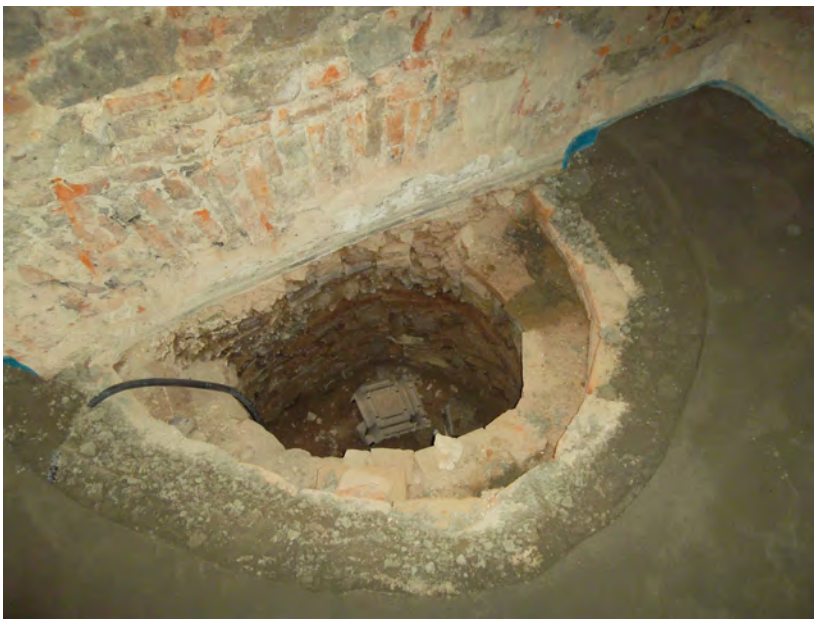
Figura 47: Bordatura di ripiano in mattoni messa in opera attorno alla bocca di un preesistente pozzo (USM 71) in piccole bozzette di pietra nel quadrante sudoccidentale di INT 24/25

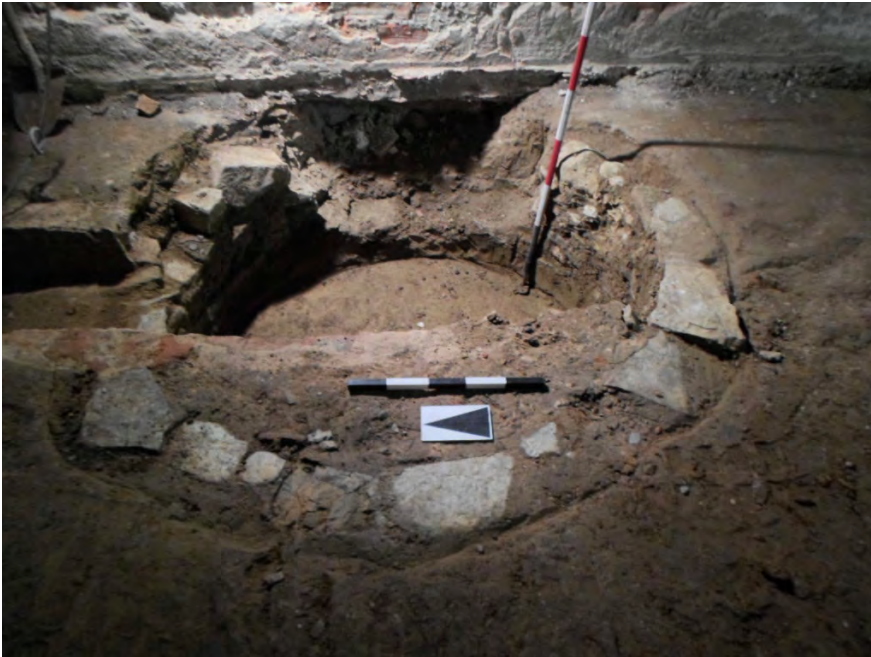
Figura 49: Particolare del pozzo USM 63 e della condotta USM 66

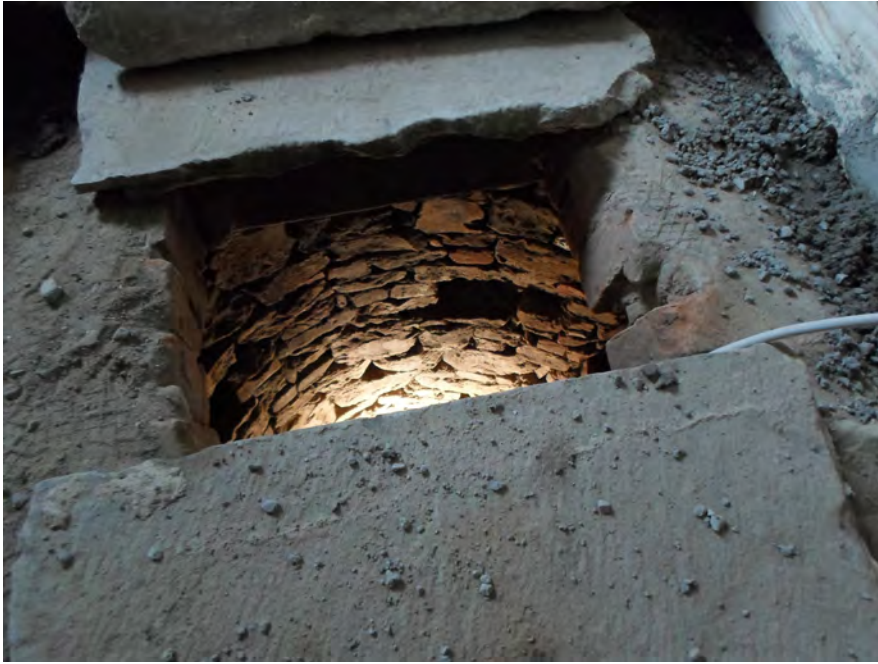
Figura 50: Pozzo collocato tra i vani PT 14 e 15 (USM 23) al momento della scoperta

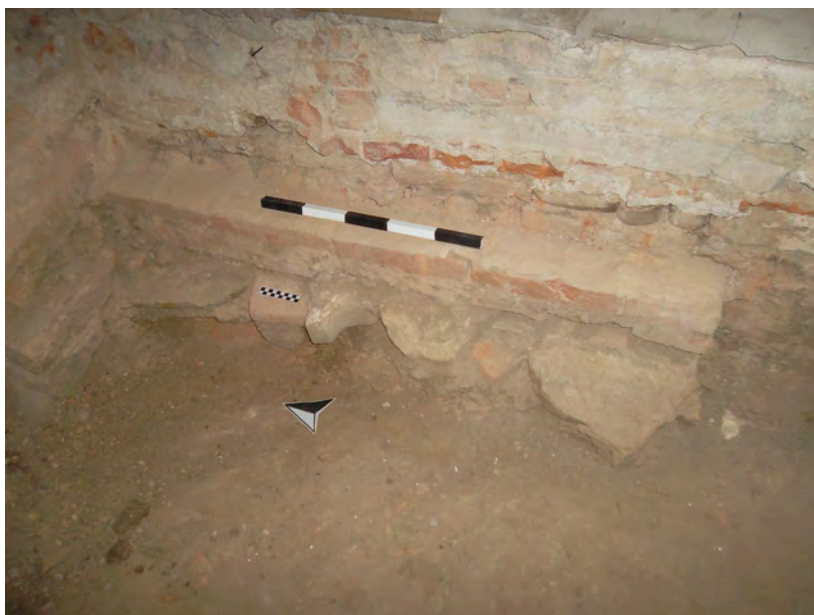
Figura 56: A ridosso del pilastro dell'angolo nordorientale del vano PT 14 (lungo la parete orientale) restano lacerti della pavimentazione in mattoni a file affiancate, posati sopra ad una sottofondazione fatta con pietrame e materiali di recupero (US 2 e US 10), tra cui una mensola ad arco di foggia due-trecentesca

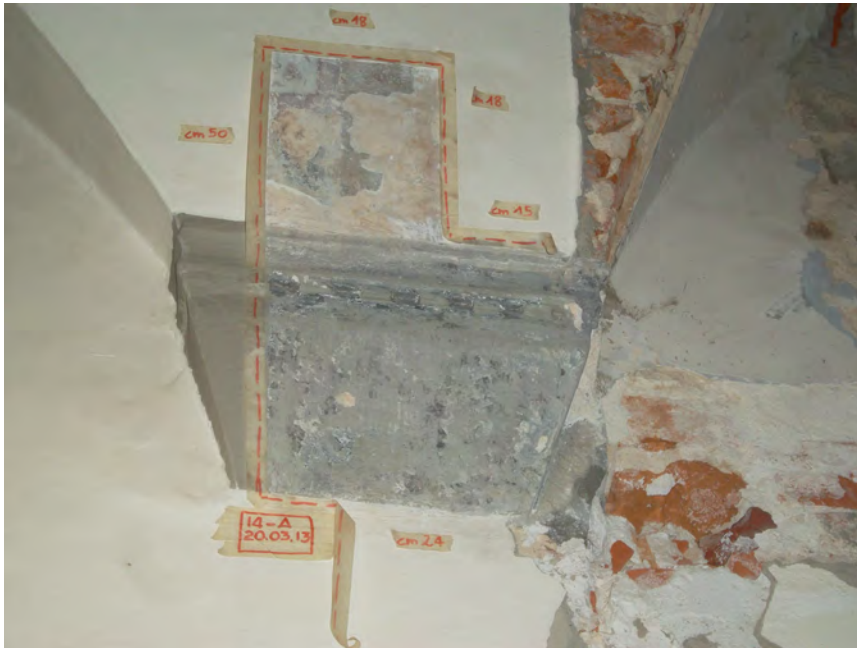
Figura 64: Peduccio a dentelli nella loggia angolare di PT 14 eretta in questa fase

come nella loggia angolare eretta in questa fase (figure 64-65) compaiono in Firenze anche nella loggia con plinti a dentelli del piano terreno di Palazzo Davanzati (formato già alla metà del XIV secolo dai Davizzi, quando la loggia al piano terreno era aperta), nel Palazzo di Diotisalvi Neroni, presso Via Ginori, dove tuttavia il peduccio a dentelli sotto plinto non ha terminazione in basso romboidale, ma a triangolo concavo, e nel Palazzo Corsini-Suarez di via Maggio, edificato tra XIV e XV secolo. Similmente, ancora a Firenze, peducci con dentelli sotto plinto appaiono nel Palazzo di Apollonio Lapi in via del Corso, oggi negozio Coin, databili con le colonne ottagonali alla prima metà del Quattrocento; ne va comunque rilevata una differenza, in quanto i peducci a dentelli sono qui inseriti in capitelli “a foglie d’acqua” ovvero di tipo corinzio geometrizzante (stile della cerchia di Michelozzo). Peraltro, simili pulvini a dentelli appaiono – ancora col capitello “a foglia d’acqua”, nel cortile del Palazzo da Uzzano, in via de’ Bardi verso il Lungarno Torrigiani, databile ancora al primo quarto del Quattrocento. Pilastrini ottagonali sguanciati con capitello dentellato compaiono anche nella loggia di Piazza del Popolo a Montalcino (risalente tra Trecento e Quattrocento), e nel loggiato dell’Ospedale di Volterra, anch’esso del XIV-XV secolo. Ancora, i peducci in pietra serena con cornice a dentelli, anche se di foggia appena più evoluta, compaiono nel vano scale del Palazzo dei Vicari di Scarperia nel blocco scale che va dal piano terreno a primo piano, membratura inserita attorno al 1415 quando appunto la terra nuova diviene sede del vicario. Queste datazioni concordano con quelle di alcuni materiali rinvenuti nel riempimento di preparazione della loggia, come maiolica arcaica e zaffera a rilievo nella US 2 ed US 10.

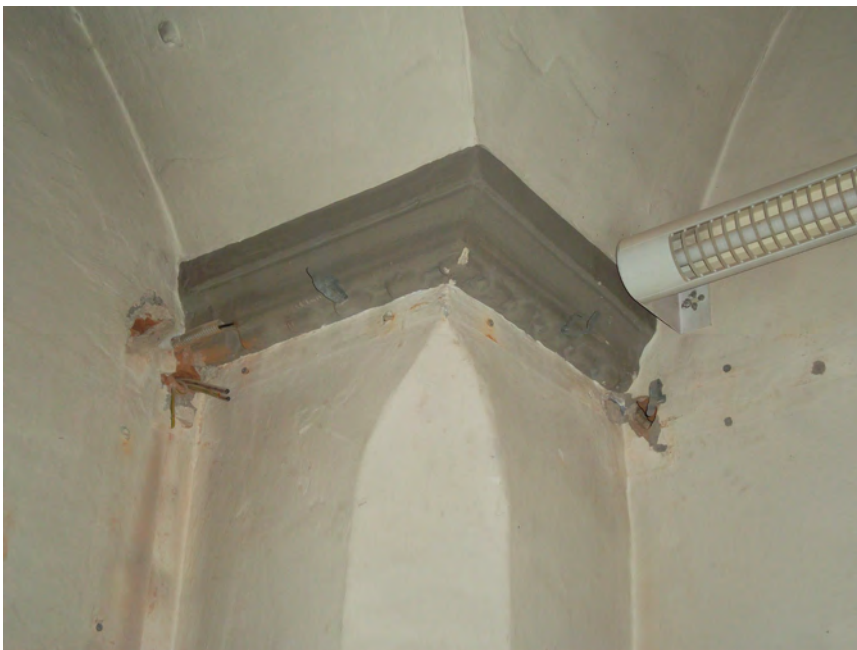
Figura 65: Pilastro ottagonale sguanciato con capitello dentellato nella loggia angolare di PT 14 eretta in questa fase

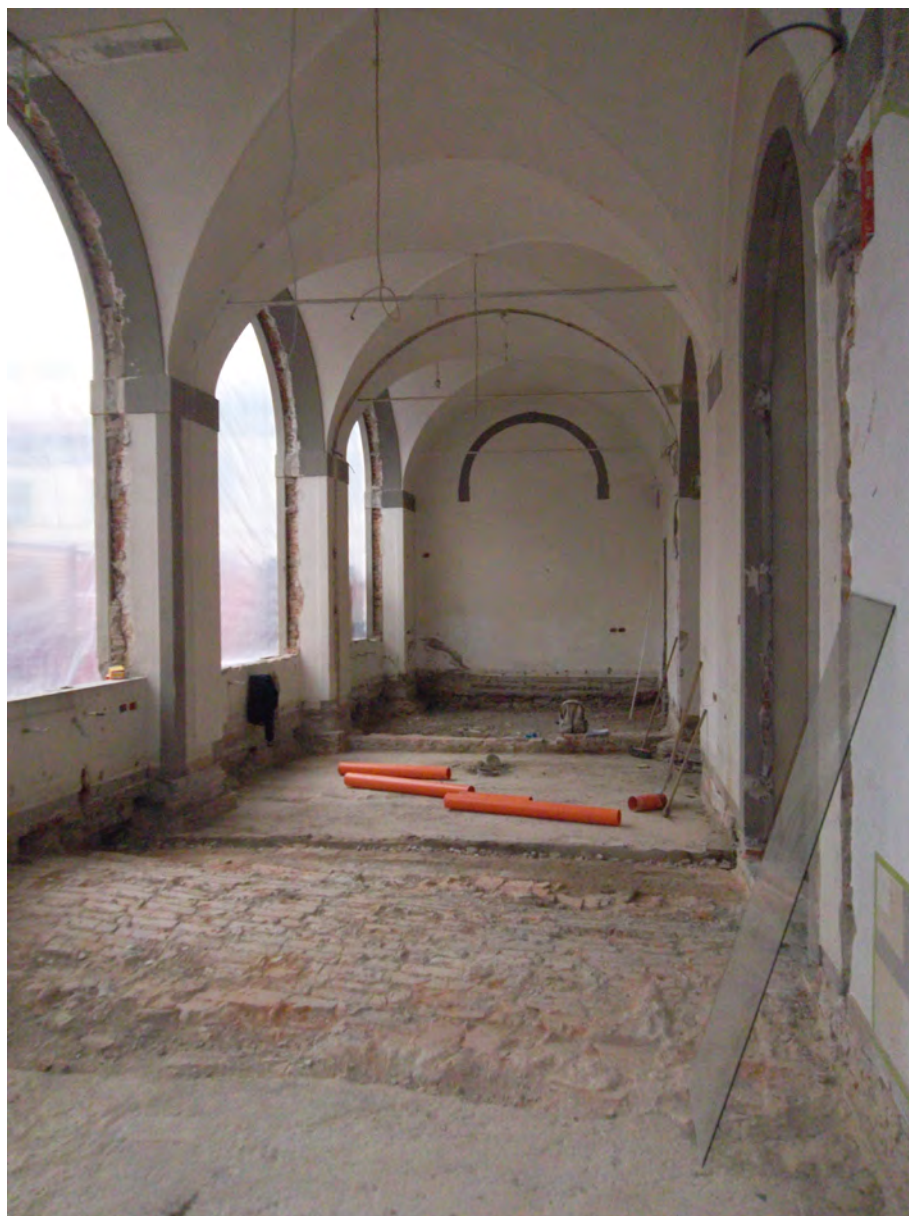
Figura 68: La loggia a grandi arcate (vani PT 20-21-22-23)

Il piano di calpestio poco sopra la rasatura a m 46,78 s.l.m. (-31 cm sotto lo 0 di scavo) mostra una assonanza eloquente di quota con la loggia a grandi arcate (PT 20-21-22-23) posta a nord di PT 16, 17, 19, 18, 10; qui infatti il pavimento in ammattonato compare a m 46,80 s.l.m. (-29 cm sotto lo 0 di scavo). Il fatto che il loggiato si addossi da nord al corpo dell'edificio interessando tutta la fascia dalla testata nord della loggia di PT 16 sino al vano-corridoio che porta dall'androne carraio attuale alla porta occidentale di PT 10, è indicativo di come la costruzione retrostante, almeno nelle sue murature portanti principali, fosse già tutta in opera e di un'unica proprietà. E' da ricordare che il triclinio del primo piano che corre sopra i vani PT 10 e PT 23-22 coprendo quindi anche il loggiato, è opera dei Cerretani datata con precisione dagli affreschi al 1650, termine *ante quem* per la realizzazione della loggia nord: in particolare va notato come negli affreschi sia ritratto un terrazzo sorretto da un loggiato i cui archi hanno le stesse caratteristiche architettoniche (arco a tutto sesto a faccia liscia con cuneo parallelepipedo alla chiave ed alle basi sul raccordo coi pilastri) degli archi reali del loggiato in questione. Si può dunque ritenere che nel 1650 il pittore abbia riprodotto il preesistente loggiato dove è stato inserito il salone -ovvero nelle forme di terrazzo scoperto affacciato sugli orti-giardini a nord- offrendoci una data certa *ante quem* per la costruzione del loggiato stesso, loggiato che comunque -per il mantenimento degli stilemi nell'affresco- doveva essere stato eretto da poco tempo (figure 68-69).

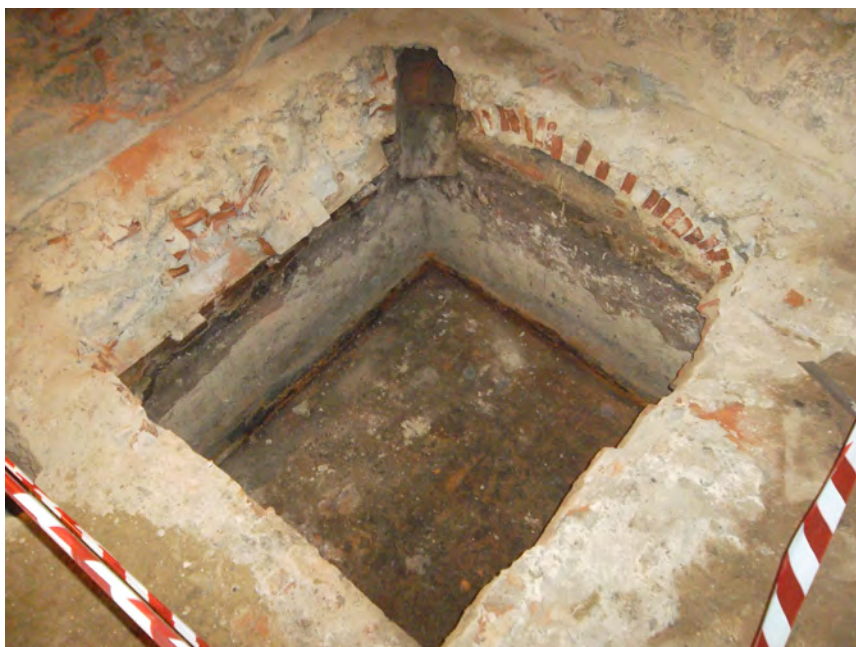
Figura 72: Ambiente sotterraneo subrettangolare con copertura a volta a botte in mattoni (USM 74) creato in questa Fase 17 EST nel vano INT 23

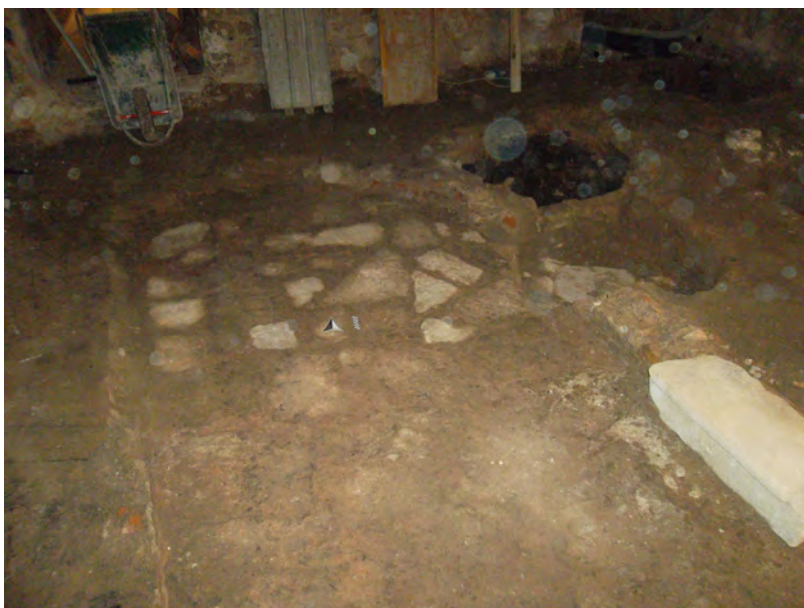
Figura 81: La cantina absidata (USM 101, USM 102, USM 104 ed USM 123) a pavimento lastricato (US 100), collocata nella fascia occidentale di INT 5; veduta da sud

Questo ambiente era di forma rettangolare, allungato in senso nord-sud, e con una zona di fondo all'incirca semicircolare alla testata settentrionale, che più che ad andamento curvo continuo presenta una parete settentrionale sfaccettata a brevi segmenti retti; si evidenzia infatti come la parete a est del lastricato stesso sia intera e, a 376 cm dalla parete sud, pieghi ad angolo verso nord nord-ovest, per poi piegare ancora a nord-ovest; alle spalle della seconda piega si trova una lastra inclinata (alto a nord, basso a sud a quota m 43,99 s.l.m., -310 sotto lo 0) che si addossa verso ovest ad un'ulteriore grossa pietra parallela alla seconda piega -il piano superiore della pietra è alla quota di m 44,07 s.l.m., -302 cm sotto lo 0), con 18 cm di spazio tra i due paramenti.

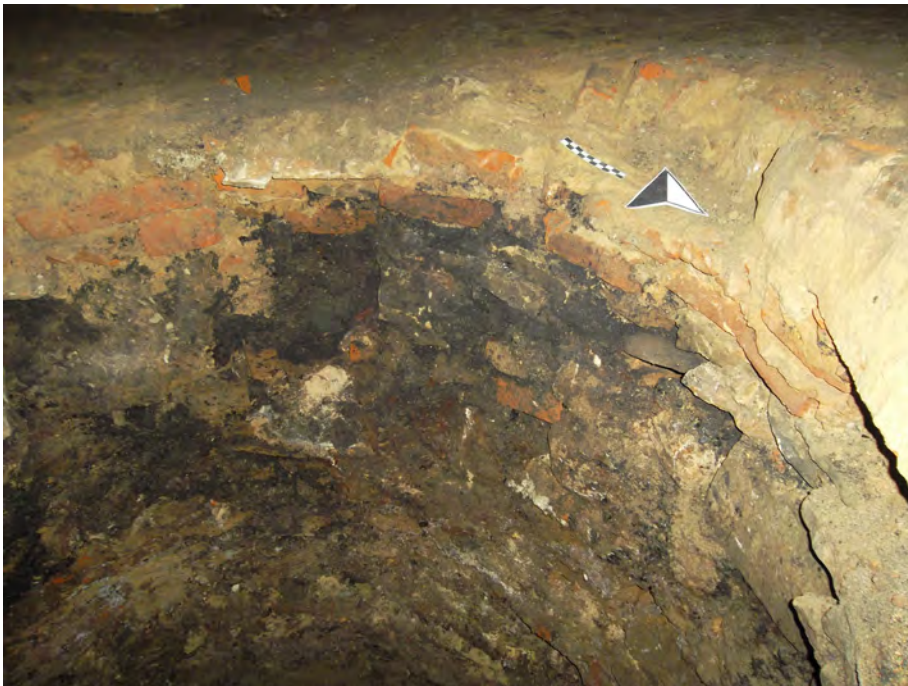
Figura 82: Sistemazione del pozzo circolare più settentrionale di INT 5, rasato e coperto con una fila di mattoni per piano
