Palazzo Cerretani Due millenni di storia

Le fasi edilizie di Palazzo Cerretani dall'archeologia orizzontale e verticale

Maurizio Martinelli¹ - Donato Colli²

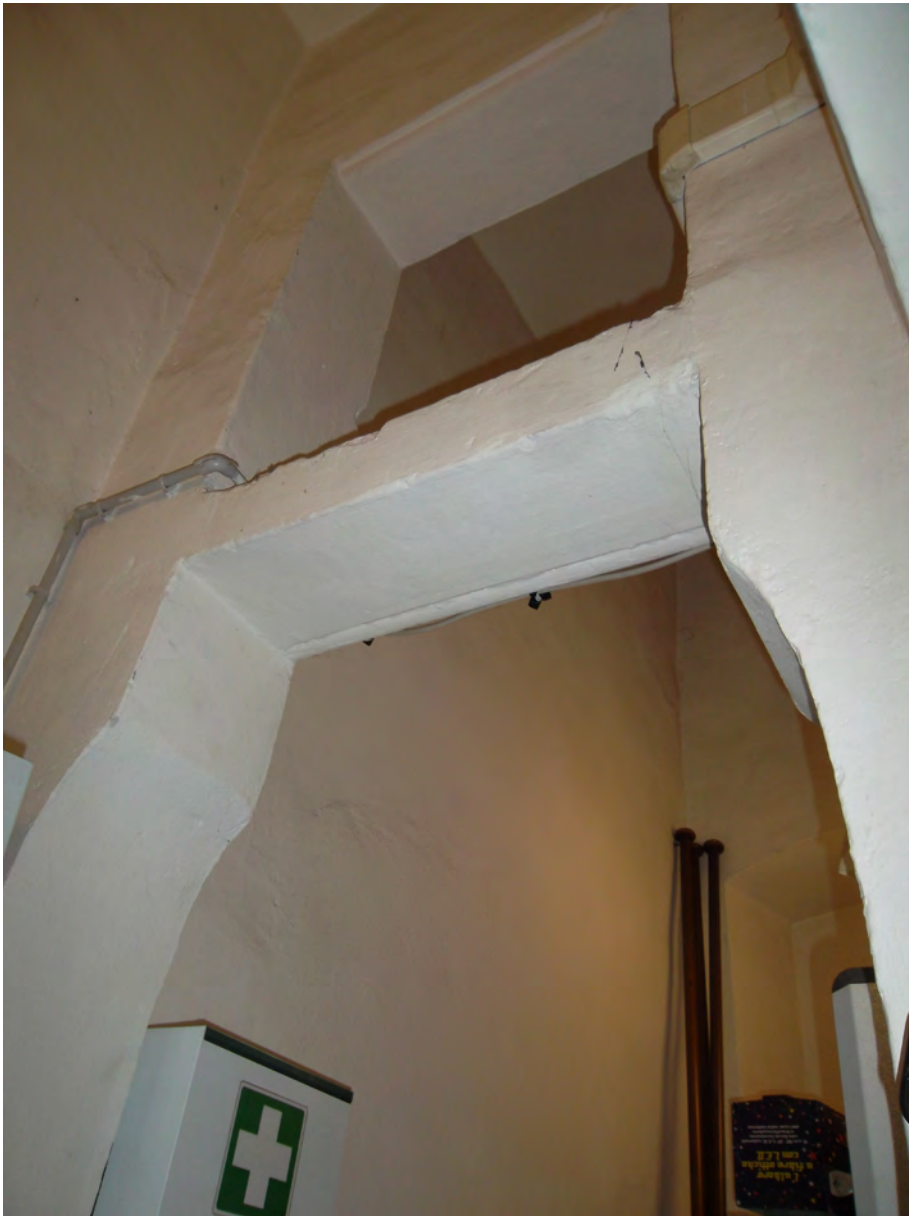
Figura 85: Portalino ad arco ad ogiva nel ripostiglio dietro la portineria attuale, sopra INT 7

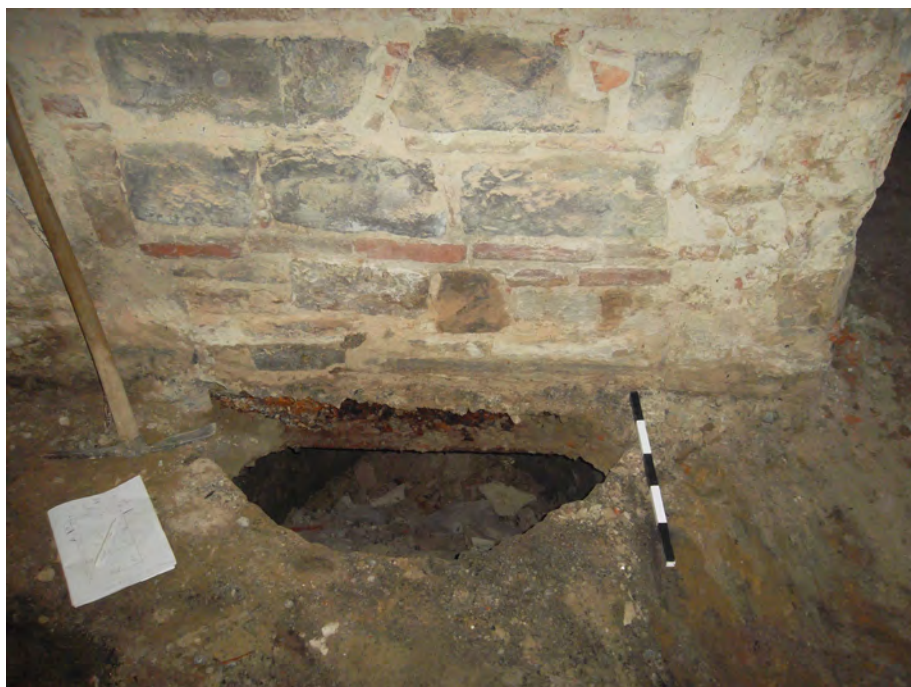
Figura 90: Il pozzo tra INT 7 e INT 6 (USM 43), in seguito intonacato

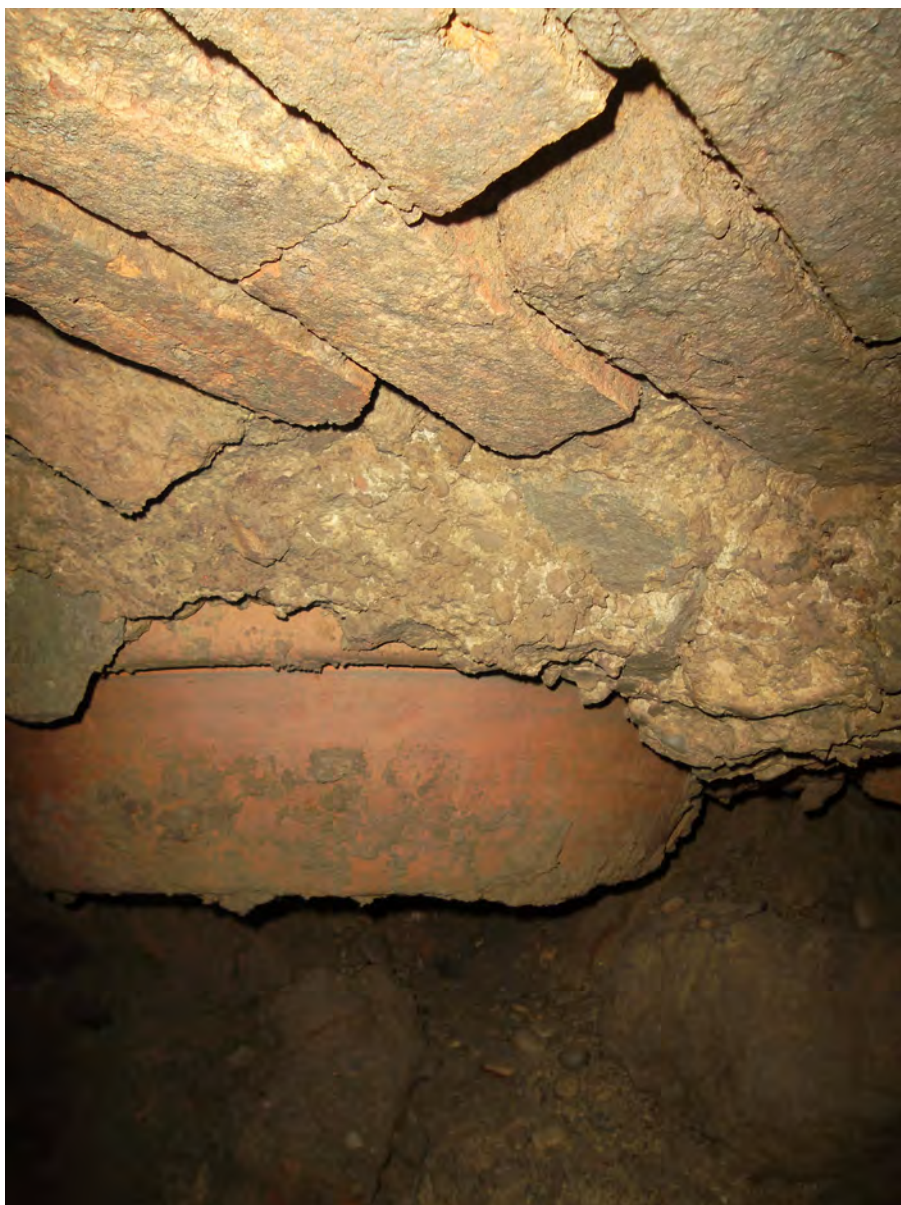
Figura 97: Il fondo del grande orcio in terracotta nel vano INT 7, sospeso sopra ad una camera inferiore voltata a mattoni
